# 那覇市公報

平成 2 1 年度定期監査 (工事監査) の結果について (公表)

## 平成 2 1 年度工事監査

## 技術調査結果報告書

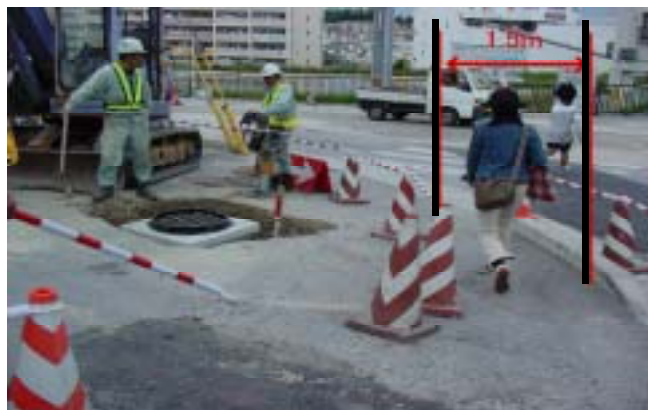
(1) 交差点部の歩道敷内に柵の掘削作業を行っているため、歩道の通行幅を仮設のガードパイプにて誘導して歩行者を通行させている。しかしこの通行幅は約 1 m 余りであった。今後は出来る限り歩行者のすれ違いが可能な 1.5m程度の幅を確保することが望まれる(写真 - 1)。

写真 - 1 歩行者通路幅の確保が必要

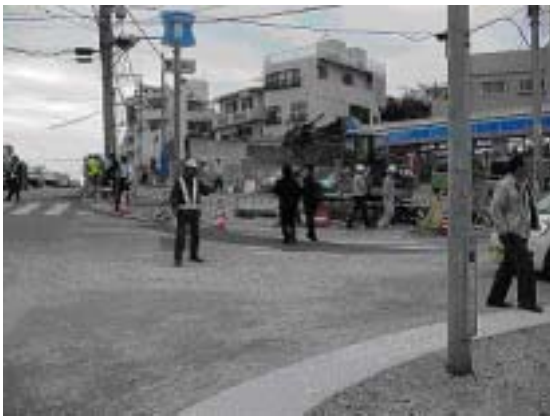
歩道部においては、仮設のガードパイプにて通路を表示し誘導を行っているが、歩行者がこの通路からはみ出して車道を通行することがないように、交通整理員による確実な誘導を行うように注意されたい(写真-2)。

写真-2 交通用誘導員による適切な誘導が必要

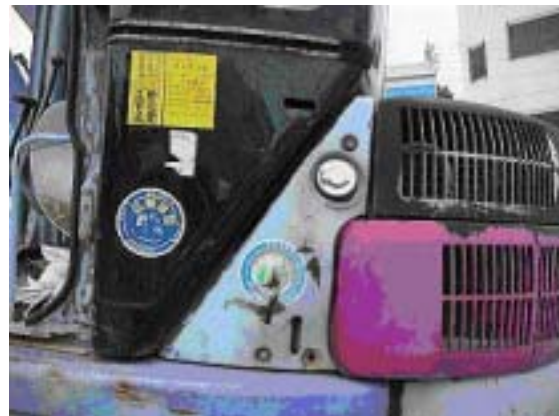
バックホーの排出ガス対策について調査したところでは、所定の対策がなされているシールを確認したが、シールが欠けていたので再度貼付することが望まれる(写真-3)。

写真-3 排出ガス対策車シール張り状況

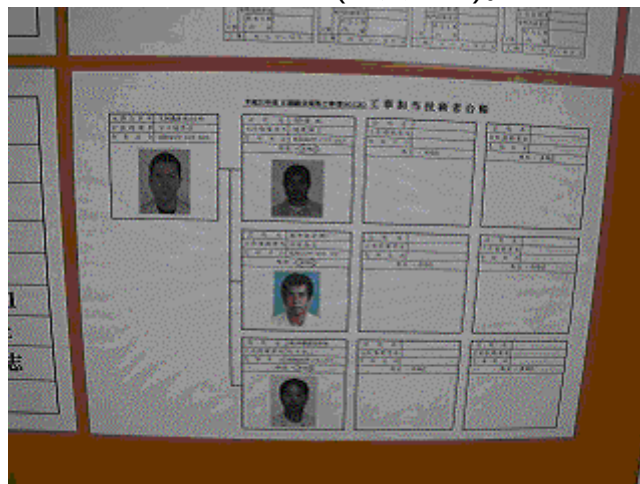
現場事務所前に掲示されていた標識の中で、現場体系図の他に組織表が担当者の顔写真入りで示されていた。良好な対応であると思われ、今後他工事においても継続した掲示をすることが望まれる(写真-4)。

写真-4 顔写真入りの現場組織表

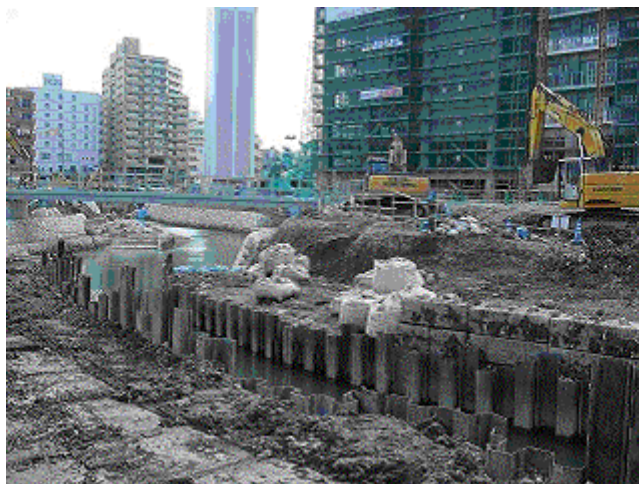
本工事は平成 21 年 10 月末時点での実施出来高は 43%であり、予定より大幅な遅れとなっている。これは、主として安里地区の市街地再開発事業の工事が本工事と同時に施工されていることにより、現状では本工事側の都合だけで施工できないことによるものである(写真 - 5)。現段階での工事の出来栄としては評価ができないが、一部の管渠の布設状況を調査したところでは問題は無いと判断された。なお、今後の施工において特に留意が望まれる個々の事項について、下記に示すものとする。

写真 - 5 安里地区市街地再開発事業の現状

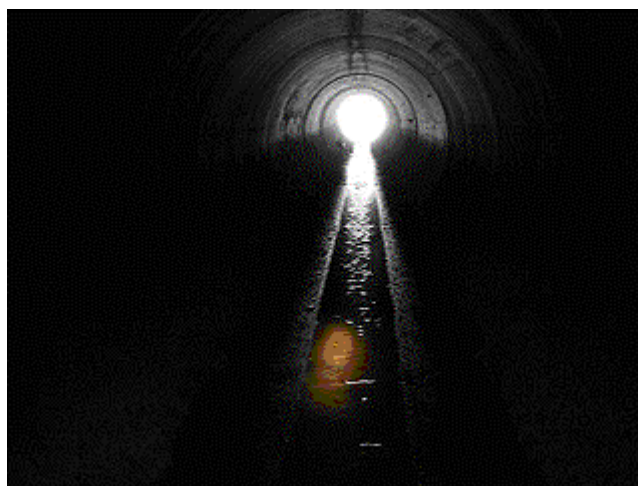
埋設が完了している雨水管(φ1,000mm)の施工状況を入孔内から目視にて調査し、管の上下左右の通りを点検したところでは良好な精度であり、内部における漏水も見られなかった(写真 - 6)。

写真 - 6 雨水管(φ1,000mm)の埋設状況

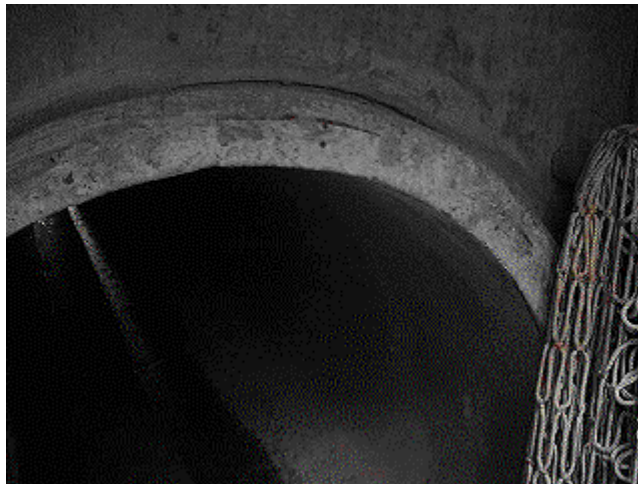
切管及び管口仕上げ

本工事の特記仕様書には管渠の耐震対策として、入孔から1本目の雨水管を短管とする旨の記載があったが、MH#B-4の特殊入孔から下流側は設置されていたものの、上流側の排水管(φ1000)を調査したところでは、この短管の設置がなされていなかった。短管の設置に当たっては、埋設管の割り付けによって施工が困難になる場合が生じてくるものと思われる。基本的な考えは保つようにし、各スパン毎に施工計画を検討し、その都度決定する必要があるものと思われる。また、入孔内に管が少し斜めになって入っているため切管を行い、管口仕上げを入念に行っておく必要がある(写真 - 7)。

写真 - 7 切管及び管口仕上げ必要

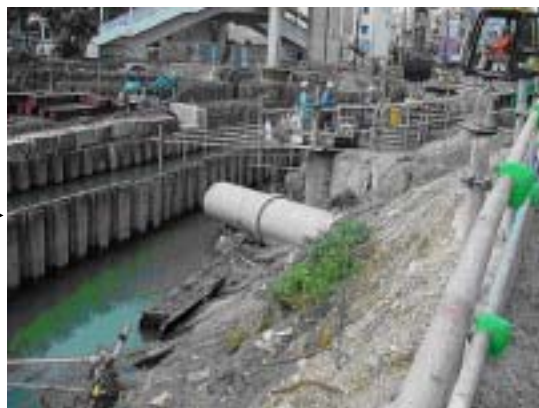
市街地再開発事業の河川改修、建築、モノレール駅への橋梁下部工等の各工事が同一場所にて並行して実施されていることから、本工事の工程も自らの進捗ペースを保つことが不可能となっており、工程が大幅に遅れている。今後は工期を延期することになるが、新たな工期設定については、関連する工事の進捗をよく把握し、再度延期をすることのないよう工期設定することが必要である(写真 - 8)。

写真 - 8 河川改修及びモノレールへの橋梁下部工の工事状況

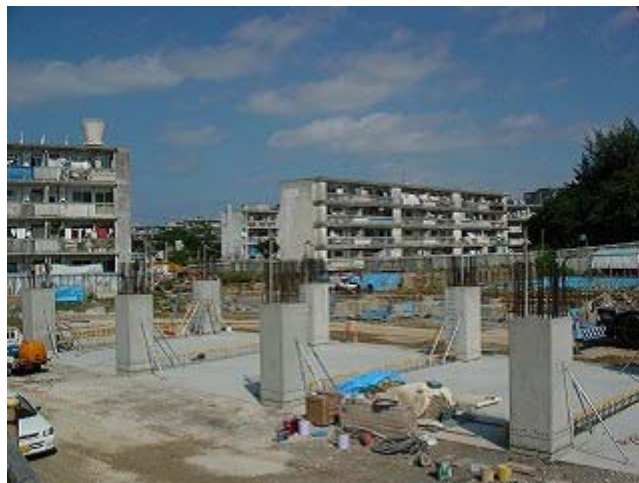
本工事は平成 21 年 10 月末時点での出来高は 23.4%であり、約 3 ヶ月の遅れとなっている。工事は 1 階部分の P C 柱の建込みが完了し、一部の P C 梁の据付工事がなされている状況であった。現段階での出来栄としてはとくに評価できる状況ではなかったが、今後の施工において特に留意が望まれる個々の事項について、下記に示すものとする(写真 - 9)。

写真 - 9 P C 柱建込み状況

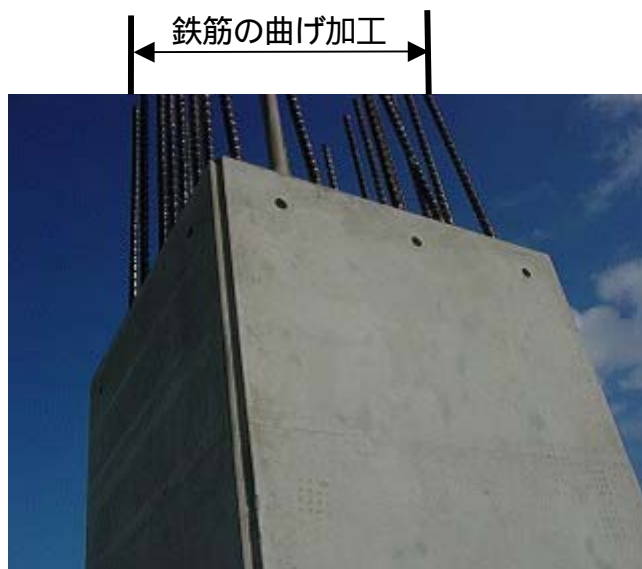
1 階部分の P C 柱は既に建込みが一部完了し、この P C 柱の頭部に出ている鉄筋が上部の柱断面が変化するため、斜めに折り曲げられている。この鉄筋の折れ曲がりの形状が一定していないため、梁鉄筋を組み立てた時に台直する

とのことであった。工場製品であるため、製作上でよく点検し、次回からの製品においては確認しておくことが望まれる(写真 - 10)。

写真 - 10 PC柱上部の鉄筋曲げ加工

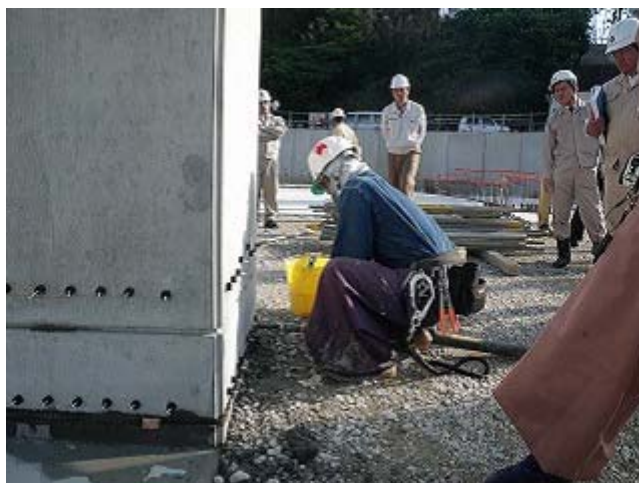
本工事監査実施当日に、既に建込みが終わっているPC柱の下端部において、グラウト注入が実施されていた。セメントミルクの配合、フロー試験、供試体の作成及びグラウト注入が実施され、注入確認においても問題なく良好な施工と判断された(写真 - 11)。

写真 - 11 PC柱下端のグラウト注入状況

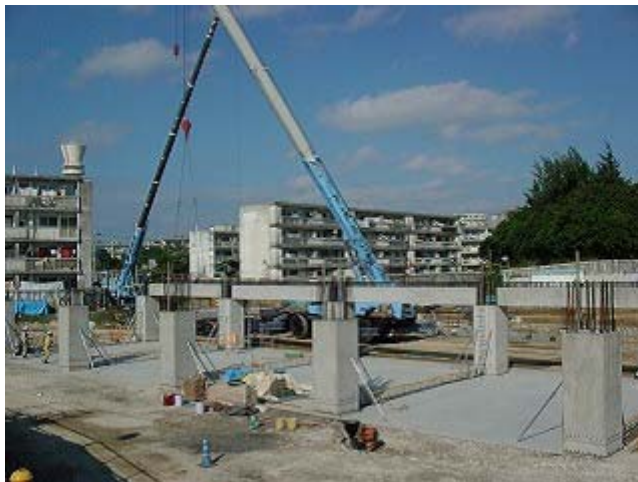
本工事周辺は既に擁壁が施工され、現場を取り囲むように仮設建物が作られている。現場はP C 柱、P C 梁による施工という条件もあって、仮設材料が少なく現場は整然とした状態となっていた。安全管理の状況は特に問題はなく、P C 梁の架設作業状況も良好な管理がなされていた(写真 - 12)。

写真 - 12 P C 梁の架設状況
