# 那覇市公報

平成20年度定期監査（工事監査）の結果について（公表）

## 平成20年度工事監査

## 技術調査結果報告書

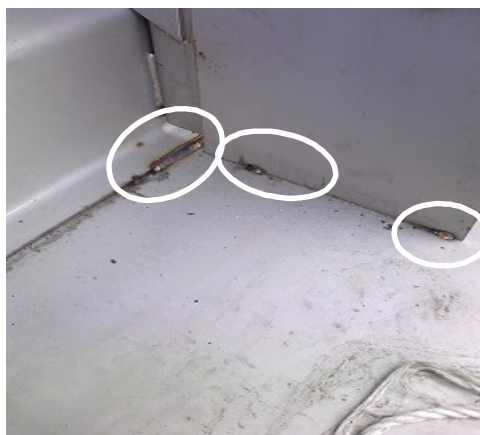
写真－1

- （1）底板と下部補強材との取付けに関しては、写真－1 に示したように、点付け溶接（○の位置）が行われていた。ステンレス鋼板の組立てが完了した時点で本溶接を行うものとなるが、底板部分は、組立の進行に伴ってひずみが生じてくるため、点付け溶接箇所の点検を細かく実施しておくことが必要であると思われる。

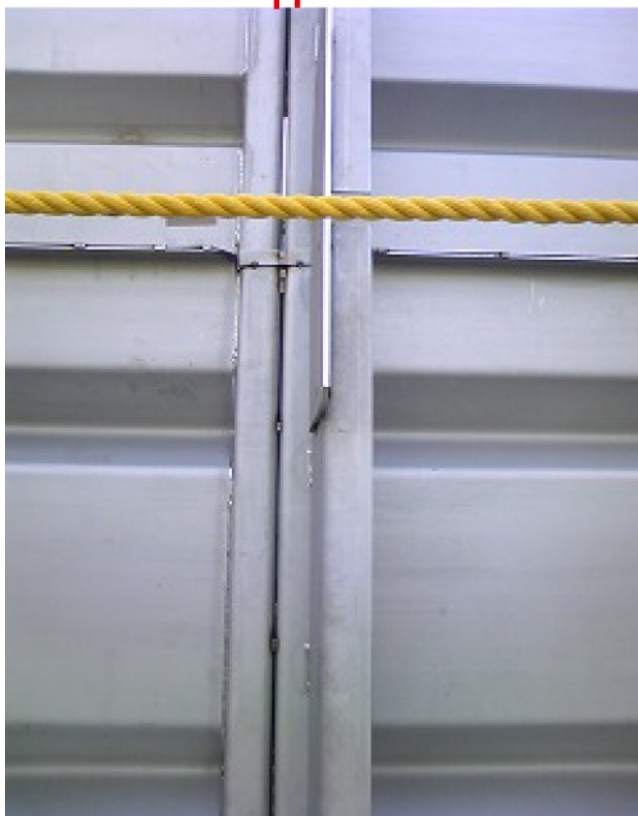
写真－2

- （2）側壁のステンレス鋼板の継ぎ目の開きの許容値は 12 mmであり、現場で施工が完了している箇所を調査したところ、一部で 10 mm程度の開きとなっているところが見られた（写真－2）。点付け溶接を早期に施工すると共に、本溶接時においてはとくに入念に行うことが必要であると思われる。

10mmの開き

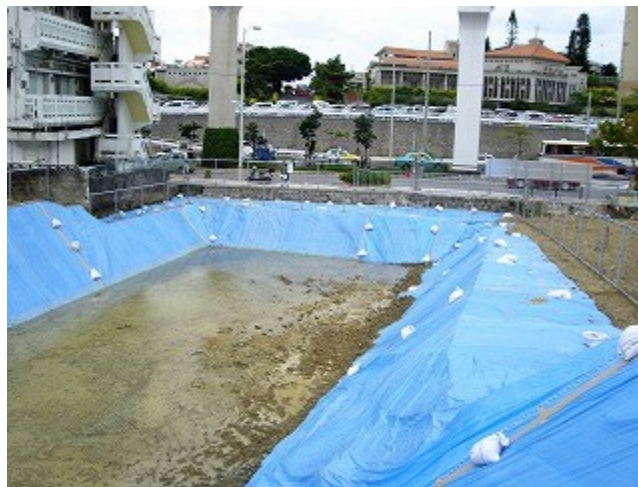
写真－3

場内に写真－3に示すような沈殿池が設置されている。この沈殿池の周囲には仮設の立入防止柵が設置されていたが、一部区間で柵の下端と地面との間に隙間が生じている。子供が立ち入ることがないように閉塞しておくことが必要である。

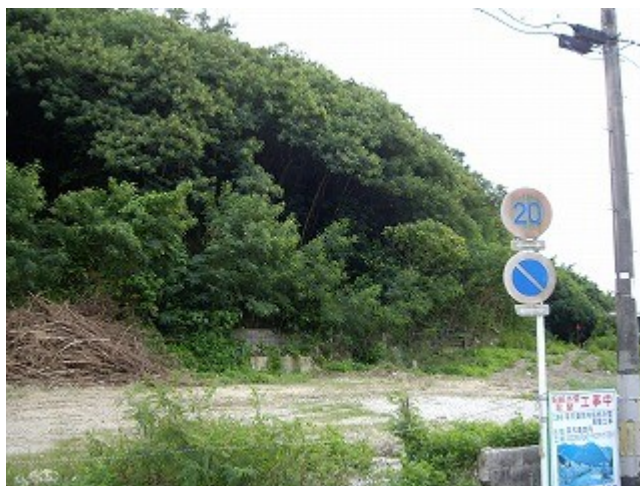
写真－4

前述したように急傾斜地崩壊危険区域内行為申請の許可が遅れていることから、本工事の工程が厳しくなっている。早期に許可が出るよう県担当部署との協議を行う共に、許可後は工程短縮をはかるよう計画を再検討しておくことが必要と思われる（写真－4）。

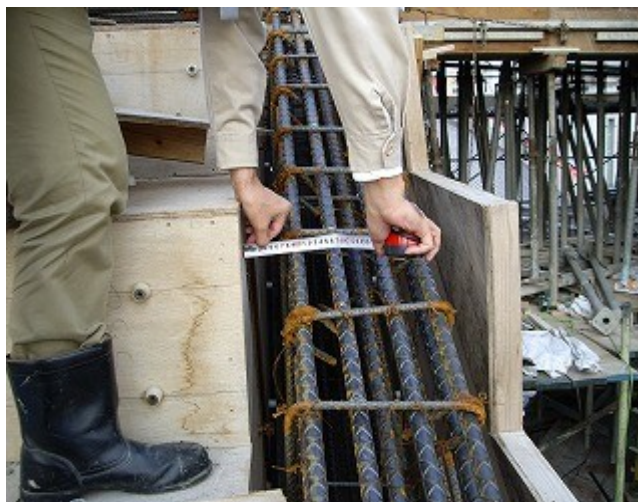
写真－5

鉄筋組立が完了しているスタンドのキールアーチ付近の梁鉄筋の状況を調査したところでは、写真－5に示すように、配筋ピッチやかぶり等についてサンプル調査を行ったところでは良好なものであった。

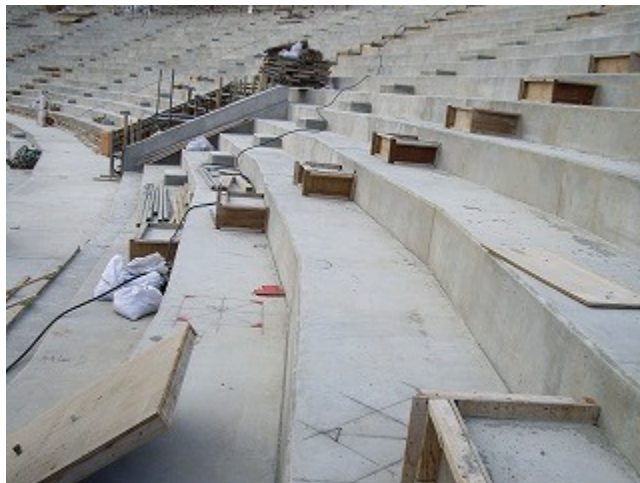
写真－6

る。スタンドのコンクリート仕上げ、階段、上部パラペット壁等の仕上り状況については良好であると判断された。なお、2階部通路のエプロンコンクリートが施工されるところに水が溜まっているところが見られた。この部分はコンクリート打設により解消されるが、全般に水勾配を再度見直しておくことが必要であると思われる（写真－6）。

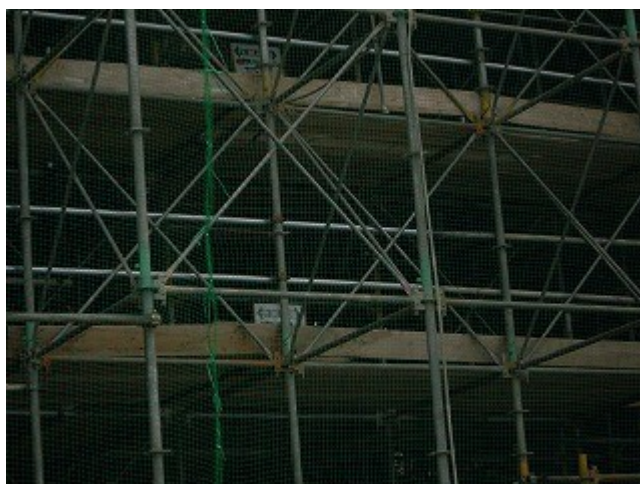
写真－7

スタンド施工の為に外部足場が設置されていたが、足場各段床面の側部に15cm以上の幅木が設置され、筋交いに高さ15～40cmの位置に「さん」を設け作業員の落下防止策がとられている。新基準に対応した足場が設置されており、良好な施工がなされていた（写真－7）。今後は膜屋根の鉄骨建て方の施工が始まるが、大型の揚重機による施工に関し、地盤の強度を十分確保すると共に、荷重と作業半径との関係をよく確認して実施することが望まれる。
