# 那覇市公報

平成19年度定期監査（工事監査）の結果について（公表）

**那覇市**  
**平成 19 年度工事監査**  
**技術調査結果報告書**

平成 19 年 12 月 10 日  
社団法人 大阪技術振興協会  
技術士（建設部門） 木越 正司

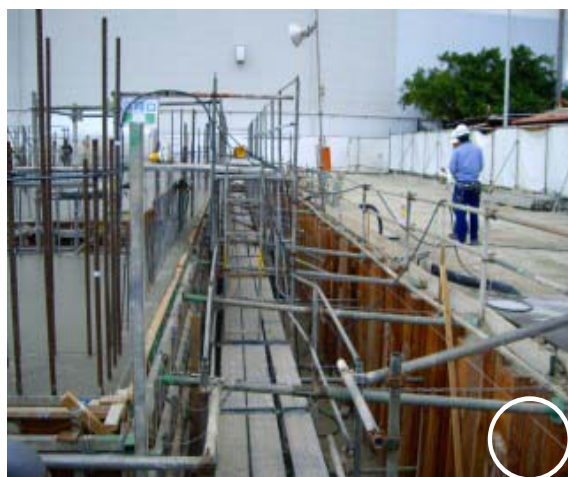
写真－1

- （1）地下部分の躯体型枠に取り付けている水平方向のパイプサポートのうち、単管パイプに取り付けられている箇所が見られた（写真－2）。写真－1 の○印のように、鋼矢板土留壁に取り付けるなど変形しない固定物に設置することが必要である。

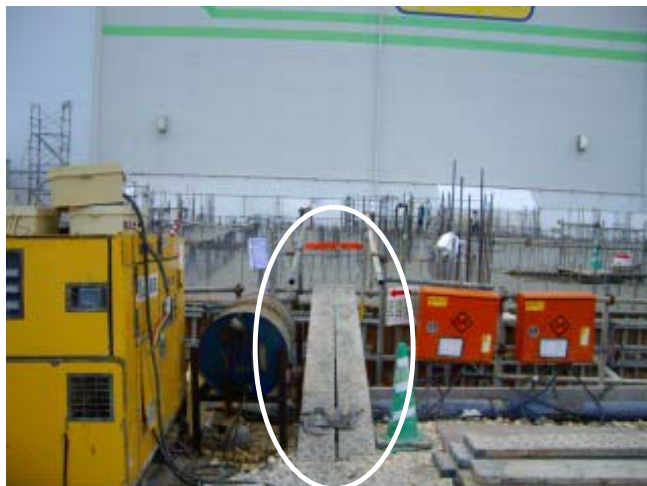
写真－３

- （２）正面の昇降スロープ部周辺には、非常用の発電機、燃料タンク及び分配盤が設置されており、昇降スペースが非常に狭くなっている（写真－３）。昇降幅を広く確保することが望まれる。また、非常用発電機関連設備は、地下部分の埋戻し施工が完了次第、早期に撤去しておくことが必要である。

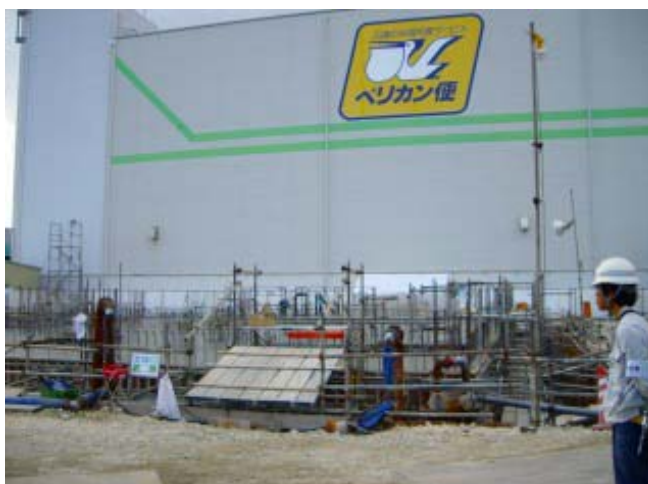
写真－４

地上から足場への昇降部及び渡り栈橋については、床材及び手摺を地上まで確実に取り付けておくと同時に、昇降栈橋の勾配も確認しておくことが必要であると思われる。また、昇降部には極力材料を置かないよう心がけることが必要である（写真－４）。

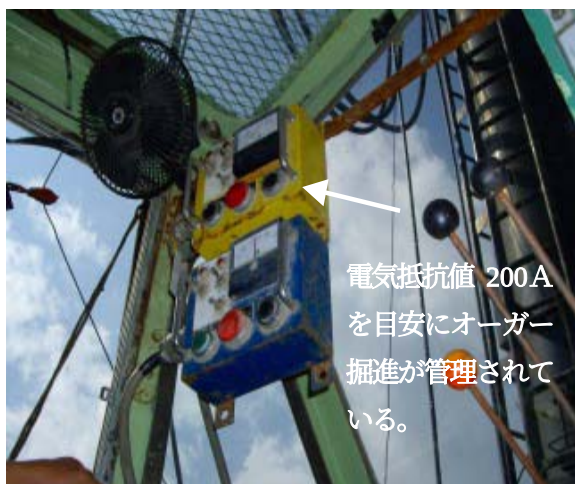
写真－5

固結工のスラリー攪拌状況を調査したところ、掘削に関してはオーガー掘進（写真－5）、注入圧及び注入量についてもプラントの計器により良好な管理がなされていた（写真－6）。なお、固結工の表層部分の施工は、押え盛土として 20cm 程度土の厚さを確保し、かつ注入圧を調整して所定のφ1000mm 径となるようにしていた。施工基面の考えが当初設計にないことによるが、施工上では表面付近の施工が他と異ならないような押え盛土厚さを確保するなどの考慮が必要である。

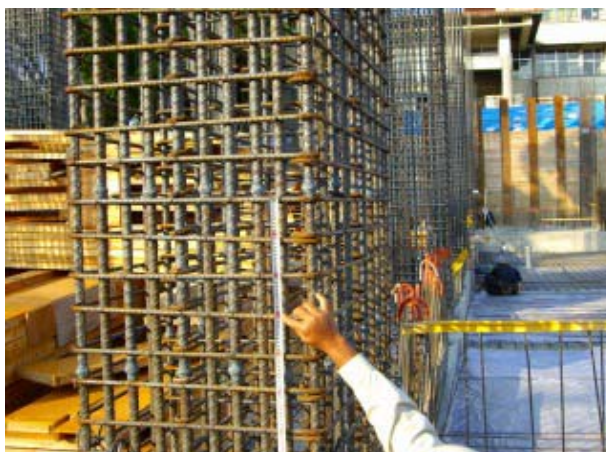
写真－7

鉄筋組立が完了している柱筋の状況を調査したところでは、写真－7に示すように配筋ピッチや圧接のはなれ等について、サンプル調査を行ったところでは良好なものであった。

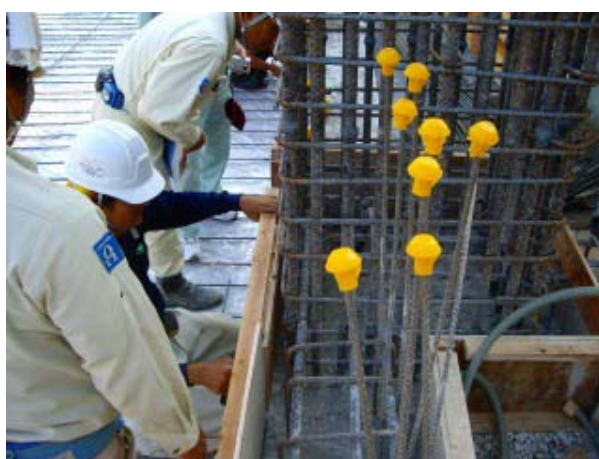
写真－8

$X_2$ - $Y_5$ 通りの柱部ベース型枠の施工状況を調査したところ、写真－8に示すように約 30mm 程度内側に型枠が組み立てられていた。寸法取りが誤りであったので、即時に手直しを行って是正されたが、今後とも型枠組立の精度についてよく点検を行っておくことが必要である。
