監 査 委 員 公 表

那監公表第9号  
平成29年1月16日

平成28年度定期監査（工事監査）の結果について（公表）

## 平成 28 年度定期監査(工事監査)結果報告書

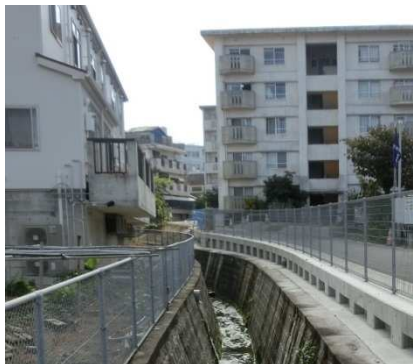
(写真-1 工事区域 手前は前年度施工分)

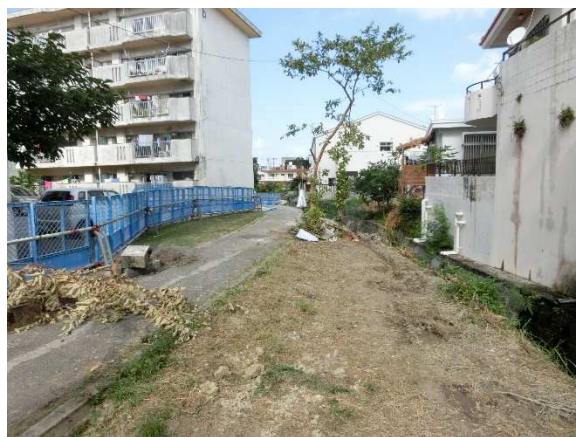
(写真-2 工事予定地)

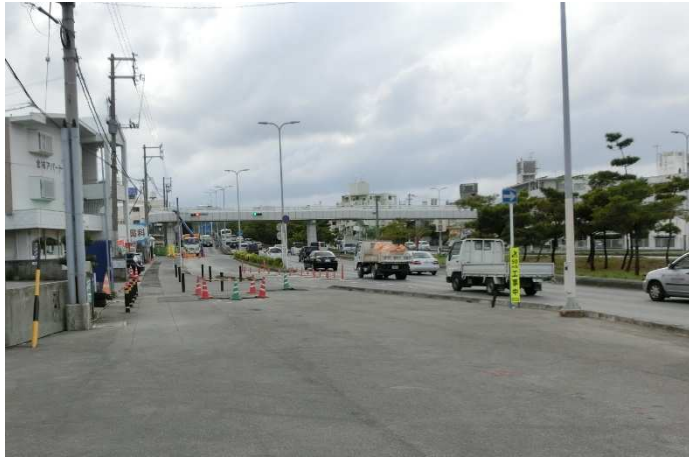
(写真-1 管路布設予定歩道)

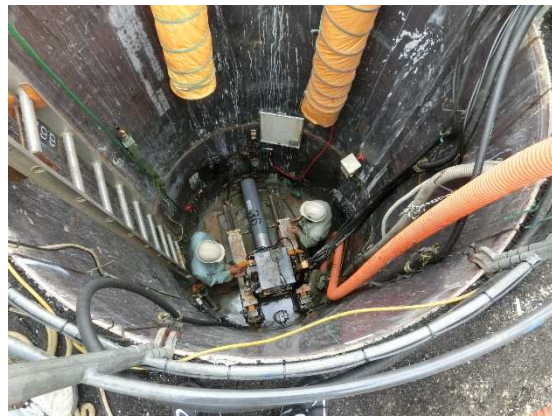
推進工は、精度よく施工されているようであった。

(写真-2 立坑内推進工施工中)

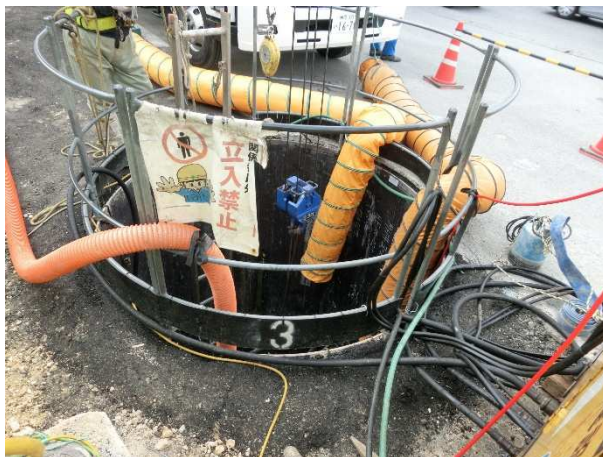
(写真-3 立坑天端 飛来落下防止及び浸水防止が必要)

- (a) 施工中のマンホール 3 の立坑天端に、飛来落下物防止と急激な降雨時の浸水防止が必要である。周囲に土嚢を積む等の対策をされたい。
- (b) 両発進立坑のマンホール 2 は、立坑が鉄板で覆われカラーコーンで囲われているが、立ち入り禁止の表示をされたい。

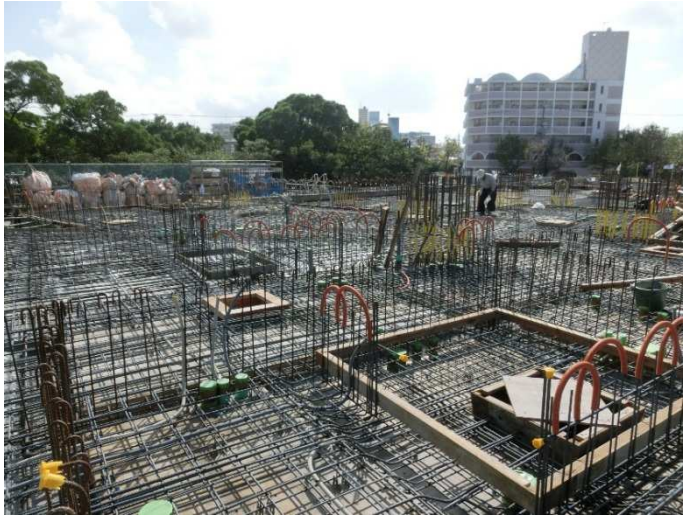
土間の配筋状況は、良好である。

(写真-1 スラブ配筋状況)

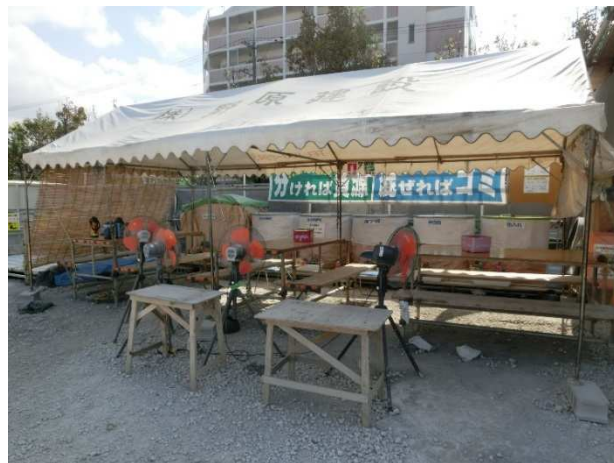
現場で発生する産廃は、分別が徹底されていた。また、熱中症対策として休憩所を設け、水分と塩分の補給ができるよう配慮されていた。

(写真-2 熱中症対策をした休憩所)

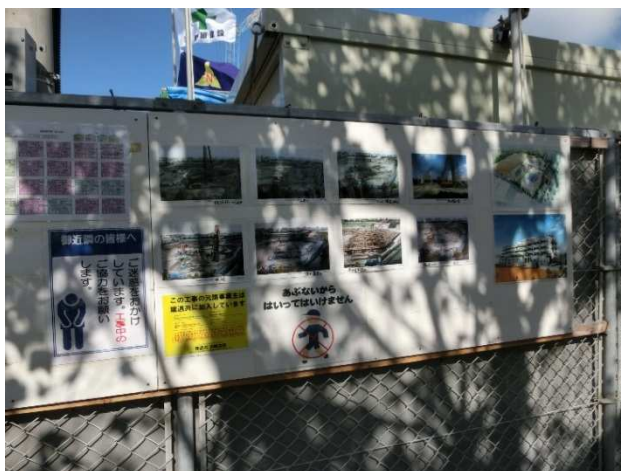
建設業の許可票、労災保険関係成立票、建退共加入者証、施工体系図が掲示されているのを確認した。掲示板には今までの工事経過写真を掲出して、工事の PR に努めている。

(写真-3 現場経過写真の掲出状況)
