令和5年度定期監査（工事監査）の結果について（公表）

## 令和5年度定期監査（工事監査）結果報告書

### ○松島中学校屋内運動場及びプール等改築工事（建築）

## ○壺川老人福祉センター外壁及び耐震等改修工事

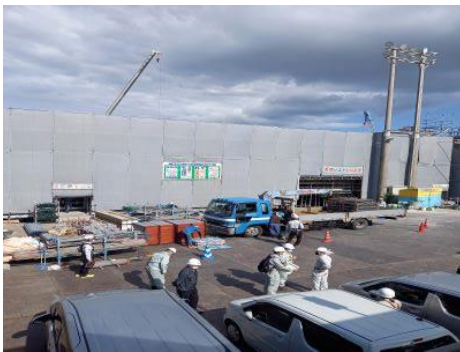
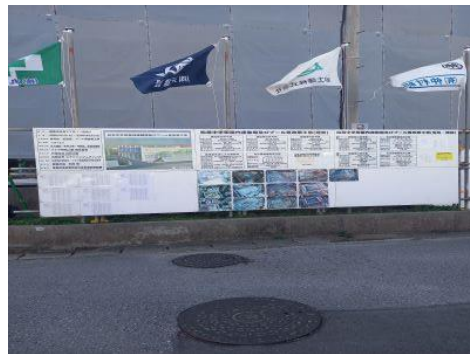
写真 1 現場正面全景

写真 2 工事看板

躯体工事、鉄骨工事、屋根工事、プールピット内防水工事は完了し、内外装工事が実施されている。屋内運動場では大屋根の天井工事完了に伴うステージ撤去が完了し、内部壁仕上げのための足場が存置されている。武道場の内装工事も順次進捗している。プール階は屋上プール部分のプールピットの防水が終わり、設備配管工事の後、プール設置工事となるほか、更衣室、便所、機械室などの部屋の仕上げを初めている。外装吹付工事を準備中である。渡り廊下の躯体工事は外部足場撤去の後、1 階柱及び 2 FL 廊下床部の梁スラブの躯体工事を行う予定となっている。全般に整理整頓、通路の管理は良好であった。

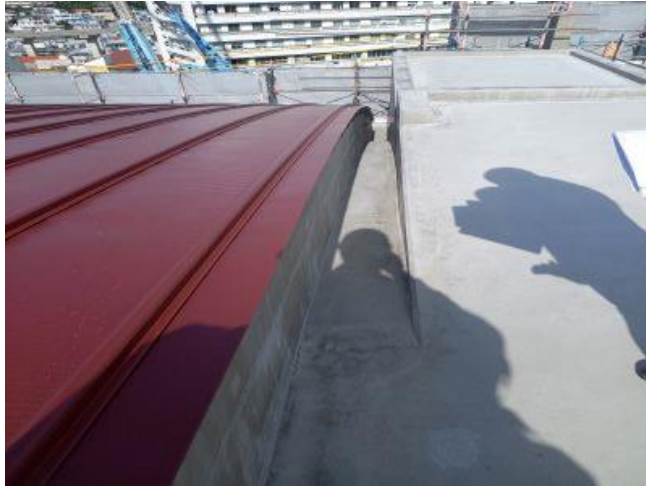
写真3 屋内運動場屋根とプール棟  
屋根取り合い隙間

屋内運動場屋根部のコンクリート立ち上がり壁とプール階上屋との間で、勾配となる巾約 50 c m の隙間で、ウレタン防水を施工する箇所があるが、作業がやや困難であるので、漏水の原因にならないように慎重に施工することを提言した。

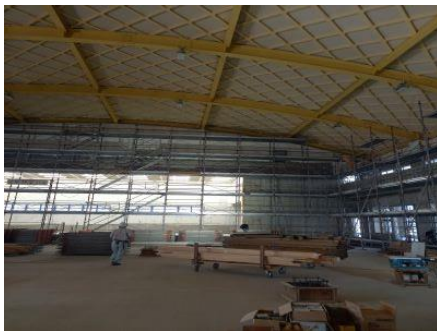
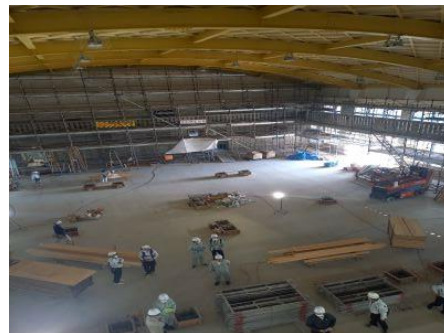
写真4 屋内運動場天井

写真5 屋内運動場内部

屋内運動場内部の仕上げについて、現在周囲の壁下地木工事を準備しているが、足場の上での作業となり、木下地工事完了後、孔あきボード貼り、塗装を行い、足場撤去・場外搬出（クレーンは使えない、全て人力による作業）の後、床張りを行って仕上げ完了となる。大部屋なので、作業員の動員は可能であるが、日程は楽ではない。武道場、内部階段仕上げなど、工程管理には注意が必要である。

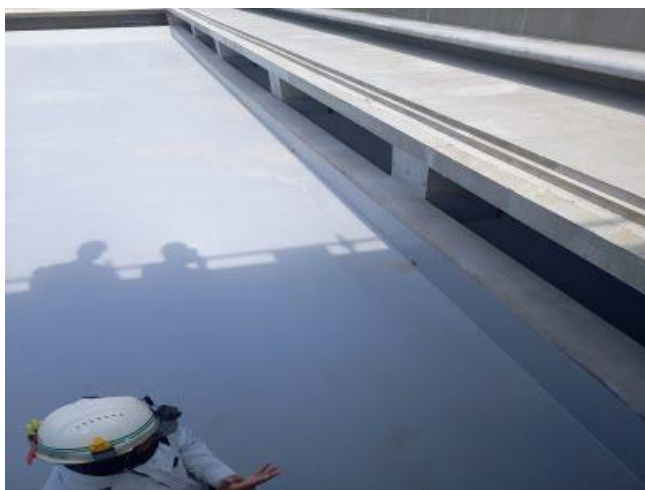
写真6 プールピット部  
防水立ち上がり

プール階のピットについては、プール下部を全面防水とし、周囲の立ち上がり壁から外周配管ピットに、半割の塩化ビニルパイプで水抜きしているが、この半割下部分については防水処理がされていない。

この水抜き部分は防水上の弱点となるため、適切な防水処理を行うとともに、今後は、設計計画の時点で水抜き箇所に対する適正な防水処理がなされるよう検討されたい。

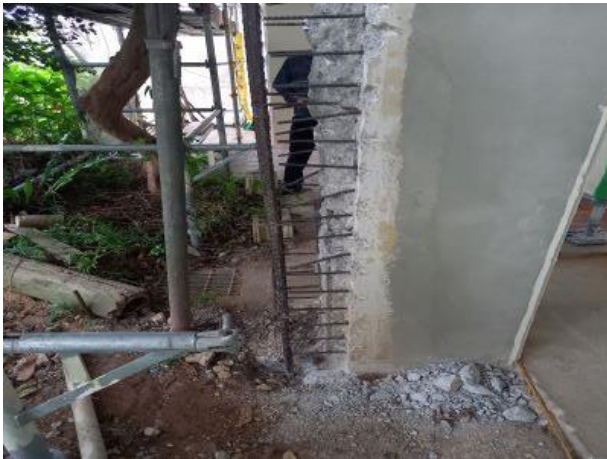
写真7 1階柱塩害補修

設計図面は意匠図、構造図、機械設備撤去図面ともそろっていた。但し、1階屋上機械設備撤去における配管保温材の直線部にアスベストが含まれていることを見落としていること、1階の柱が塩害の結果鉄筋を入れ替える工事が発生して追加変更となっていることは、一般壁部の補修数量がある程度増加するような事例と比べて事前調査をどのようにしたか疑問がある。

令和5年11月6日に変更契約を行っている。外壁改修における補修箇所の数量増、柱の塩害の補修、機械設備配管撤去の際のアスベスト保温材数量増などより、契約金額および工期ともに変更を行ったものである。外壁改修において、目視や窓からの打診（叩いて音により判断すること）により設計時に調査した数量よりも、施工時に足場の上から経験のある専門業者が調べた場合とでは後者の数量が増加するのが一般的であるが、今回の柱の塩害の事例や保温材のアスベストは実施設計時に気づく可能性が高いと思われるので、設計業務において今後注意をしていくべきである。今後、改修工事は増加すると思われるので、統計的にデータの集積を行い、今後に活用していくのがよい。  
なお、契約に関する手続きには問題はない。

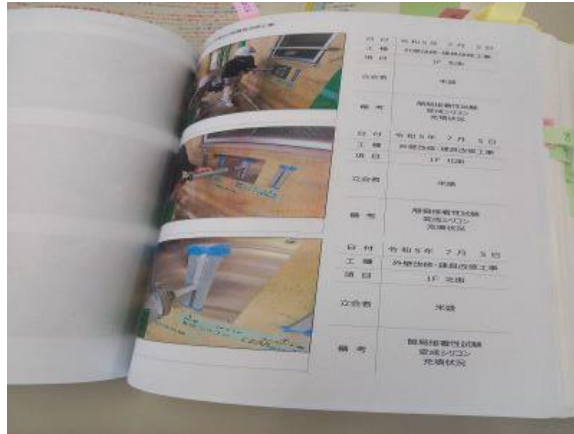
写真8 シーリング材接着性試験

屋上防水では、改修用ドレイン周りの塗膜防水及びシール防水が該当する。ウレタン塗膜防水は改修工事において一般的なものであり問題はない。シーリング工事は施工中である。材料承認手続きに問題はなく、シーリング接着性試験を行っていた。3年間の保証期間の確認も行っていた。

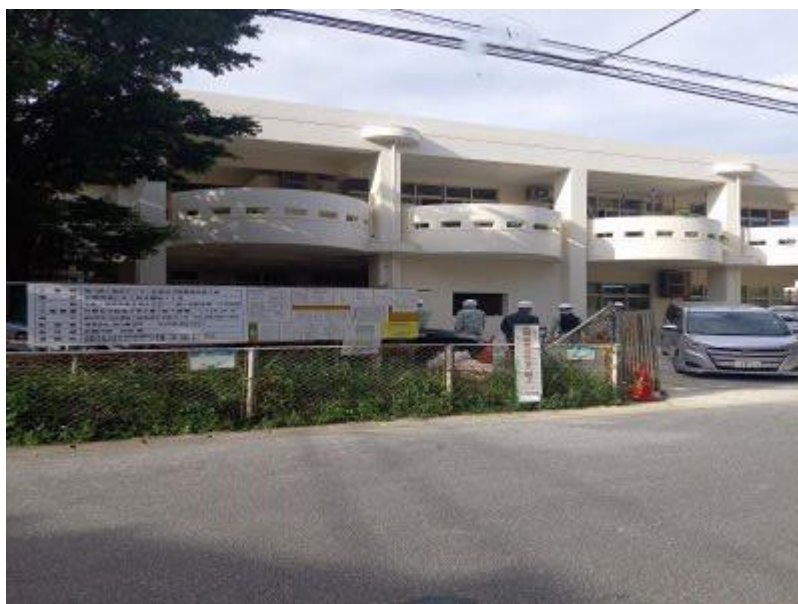
写真 9 南面及び工事看板

住宅街にある老人福祉センターを近隣の高齢者が日々利用を継続している状態での改修工事であり、利用者はもちろん、通行者、近隣住民の安全にも配慮が必要であるところ、適切に安全管理されていた。

工事は、外壁東面に足場が一部残っているが他は撤去が終わり、南面には工事看板を設けて所要の掲示がされていた。

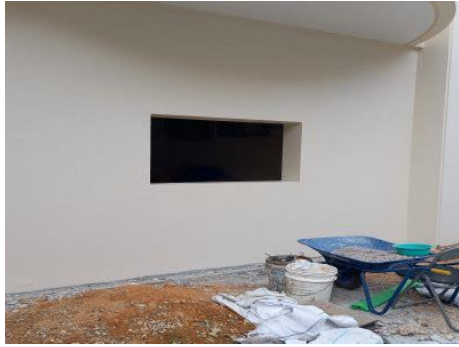
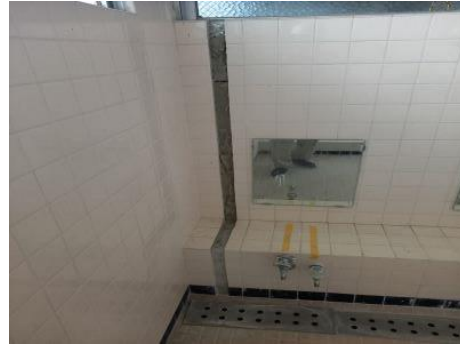
写真10 耐震壁増設完了

写真11 浴室腰壁耐震スリット設置

耐震壁増設の工事は完了し、外装吹付も完了していた。浴室腰壁に耐震スリットを設置し、柱のせん断破壊を防止する工事もシーリングを残すだけとなっていた。（写真10、11）

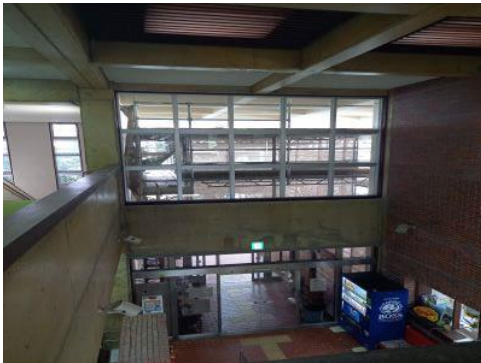
写真12 ホール上部建具改修

玄関ホール吹き抜け部上部のガラスブロックを撤去し、FIX アルミ窓とする工事が完了していた。外部足場は東面のスロープ部を除いて撤去されており、外壁改修にかかる建具工事は完了していた。

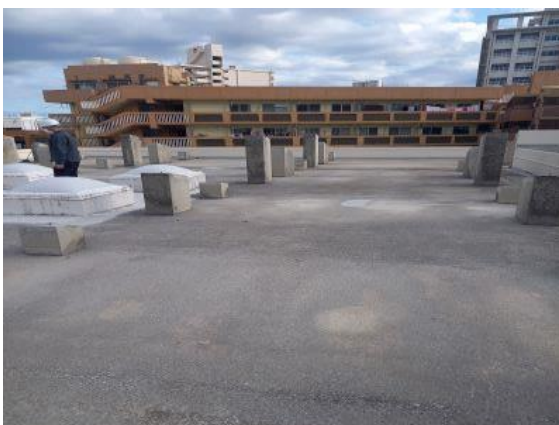
写真13 屋根の状況

屋根の太陽熱温水設備を撤去することについて、代替設備は不要なのか質問したが、施設管理者とも意見交換のうえ不要と判断していた。屋上に昇ってみたところ、屋上スラブには防水工事は当初から施工されておら

ず、横引ドレインと縦型ドレインに改修用ドレインを取り付け周囲のみウレタン塗膜防水としていた。太陽熱温水設備の基礎コンクリートは次回の屋根防水改修の際に撤去を予定している。

屋根全般に防水層は当初から施工されていないが、下の階には雨漏りはこれまで発生していないという。
