**号外第696号**

平成20年度定期監査（工事監査）の結果について（公表）

## 平成20年度工事監査

## 技術調査結果報告書

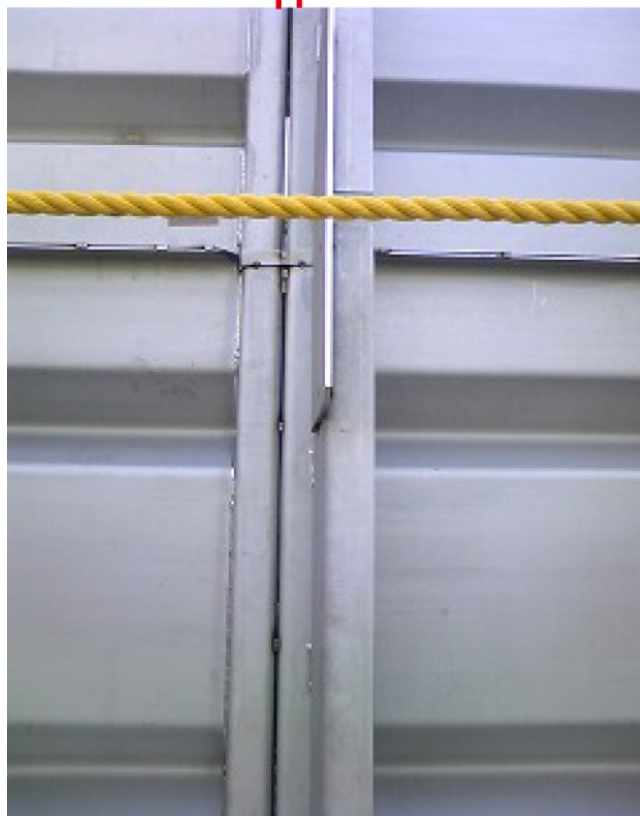
写真－2

- （2）側壁のステンレス鋼板の継ぎ目の開きの許容値は 12 mmであり、現場で施工が完了している箇所を調査したところ、一部で 10 mm程度の開きとなっているところが見られた（写真－2）。点付け溶接を早期に施工すると共に、本溶接時においてはとくに入念に行うことが必要であると思われる。

10mmの開き

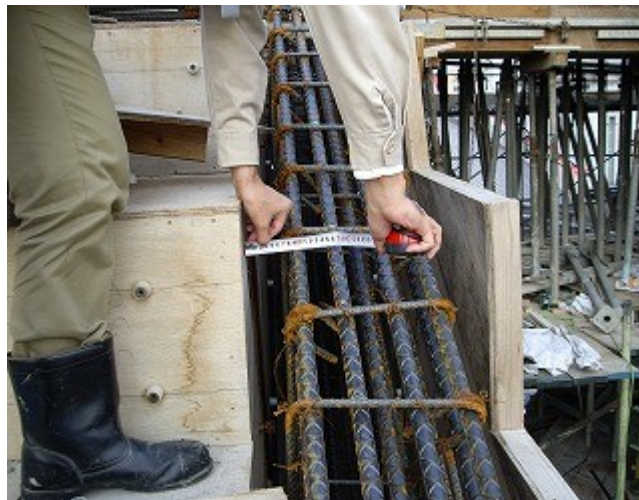
写真－5

鉄筋組立が完了しているスタンドのキールアーチ付近の梁鉄筋の状況を調査したところでは、写真－5に示すように、配筋ピッチやかぶり等についてサンプル調査を行ったところでは良好なものであった。

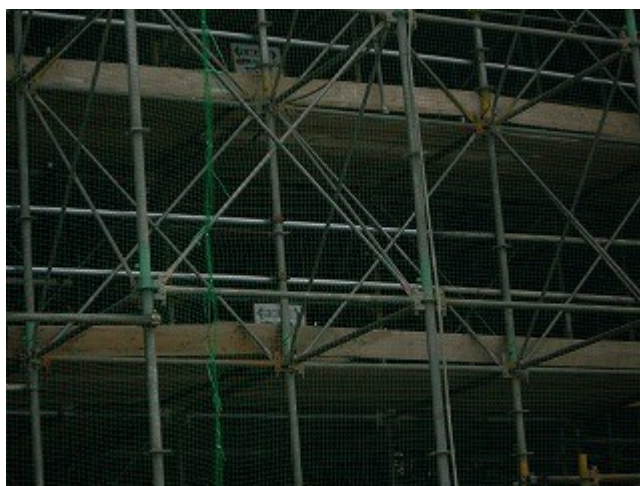
写真－7

スタンド施工の為に外部足場が設置されていたが、足場各段床面の側部に15cm以上の幅木が設置され、筋交いに高さ15～40cmの位置に「さん」を設け作業員の落下防止策がとられている。新基準に対応した足場が設置されており、良好な施工がなされていた（写真－7）。今後は膜屋根の鉄骨建て方の施工が始まるが、大型の揚重機による施工に関し、地盤の強度を十分確保すると共に、荷重と作業半径との関係をよく確認して実施することが望まれる。
