平成 23 年度定期監査（工事監査）の結果について（公表）

## 平成 23 年度定期監査(工事監査)結果報告書

(1) H23 真嘉比古島第二街路及び整地工事(その 3)

(2) 平成 23 年度新都心公園整備工事(土木)

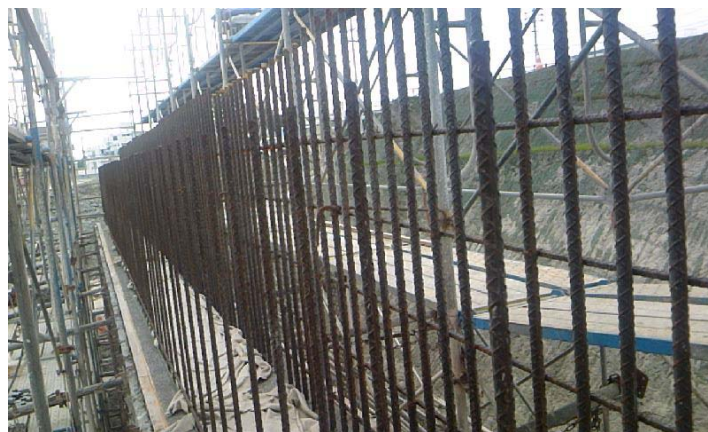
写真—1

- (1) L型擁壁のコンクリート打継ぎ面処理及び鉄筋の組立状況を調査したところ、(写真—1)に示すように非常に良好な施工がなされていた。今後もこのような施工を継続されることが望まれる。

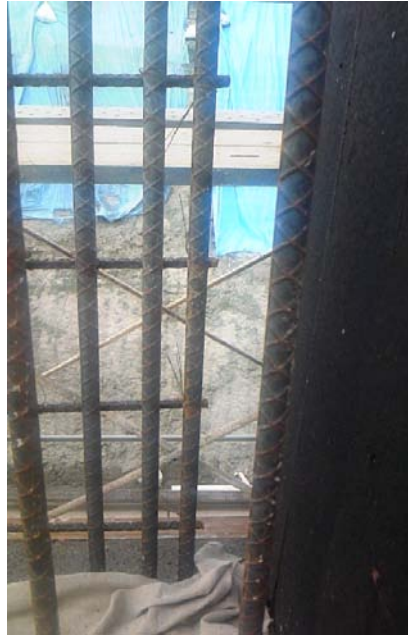
写真—2

L型擁壁の鉄筋の配置について調査したところ、たて壁及び底板の主筋の配置はD29やD32など太い鉄筋が配置され、そのピッチは $@125\text{mm}$ となっている。しかしながら、擁壁1スパンのうち端部においては鉄筋ピッチの調整が必要となり、鉄筋のピッチは $@75\text{mm}$ となっていた。

このような鉄筋のピッチでは純間隔が $43\sim 46\text{mm}$ となり、コンクリートの粗骨材が入りにくくなることから、2つから4つの間隔により調整し、最低ピッチを $@100\text{mm}$ 程度にするなどの対策が必要と思われる。

- (2) L型擁壁のスパン端部の配筋ピッチの調整状況を調査したところ、(写真—2)のように2の区間で75mm以下となる配筋が図面どおりに施工されていた。今後の設計施工においては、最小ピッチが100mm以上となるよう配慮されたい。

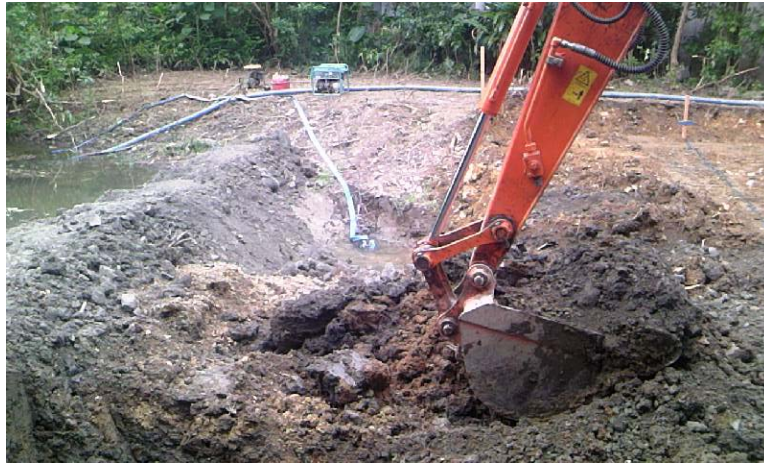
写真—3

最上流部の堰の掘削が施工されていたが、沢筋幅は堰の設計幅より狭いことから、堰高さより高くなるようにして仕上げる必要があると思われる(写真—3)。

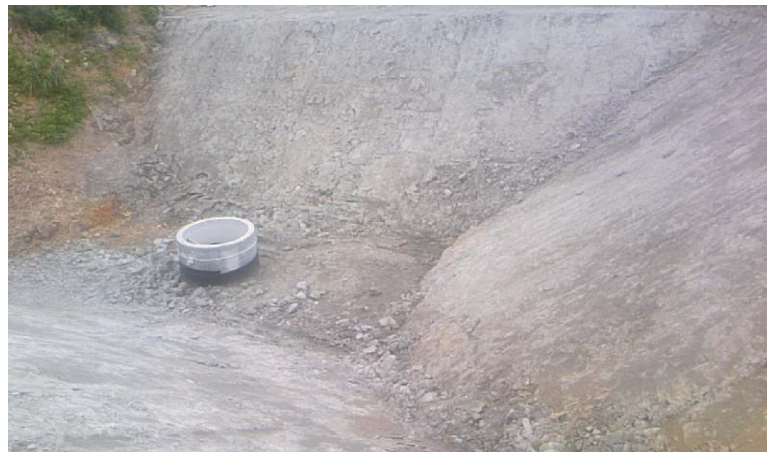
写真—4

雨水人孔の中段部分まで施工されていたが、（写真—4）に示すように、周辺には仮囲いが設置されているものの、人孔に仮蓋を設置しておくことが望まれる。

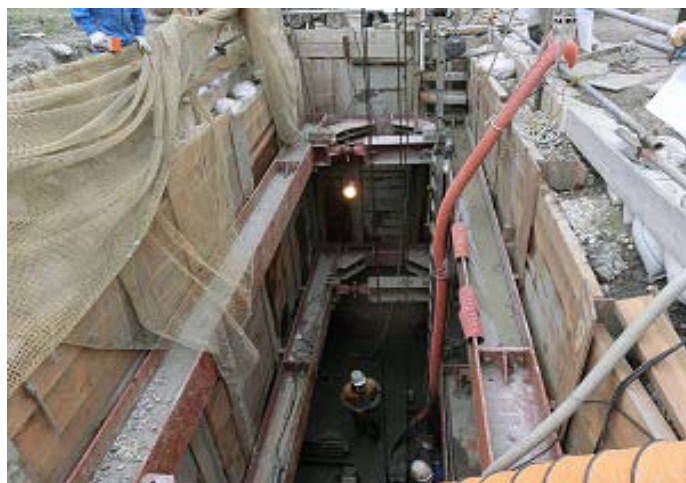
写真—5

国道 330 号線を横断する部分には、鋼製サヤ管方式(オーガ方式)  $\phi 400\text{mm}$  による小口径推進工法が採用されていた。本工事監査実施前日においては、丁度推進工事が完了したところで、発進立坑において諸設備の撤去作業が実施されていた(写真—5)。

推進工事の精度は現場での聞き取り調査では鉛直方向 15mm 程度と良好な精度であった。なお、仮設プラントが発進立坑周辺に設置されていたが、配置している周辺の整理整頓に今後は気配りを行っておくことが望まれる。

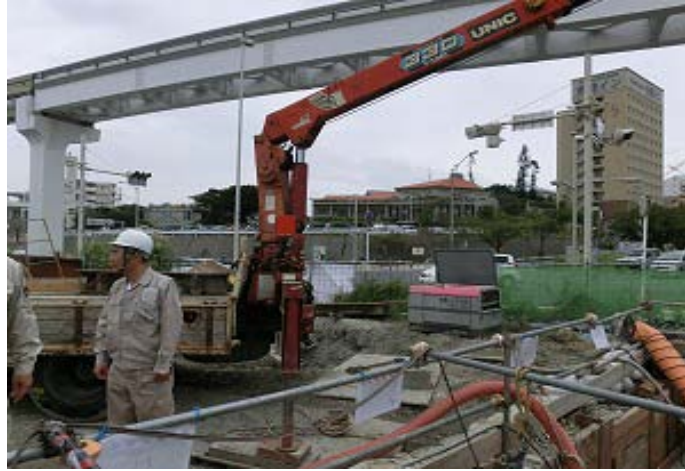
写真—6

推進工事の発進立坑においてユニック車を改造した後部積載クレーン（2.9t 吊）を使用して作業していたが、吊り荷重の重量を確認すると共に、アウトリガーの設置状況や車両のバランス状況をよく監視するよう指導されたい（写真—6）。
