那 霸 市 公 報

平成 19 年度定期監査 (工事監査) の結果について (公表)

那 霸 市
平成 19 年度工事監査
技術調査結果報告書

平成 19 年 12 月 10 日
社団法人 大阪技術振興協会
技術士 (建設部門) 木越 正司

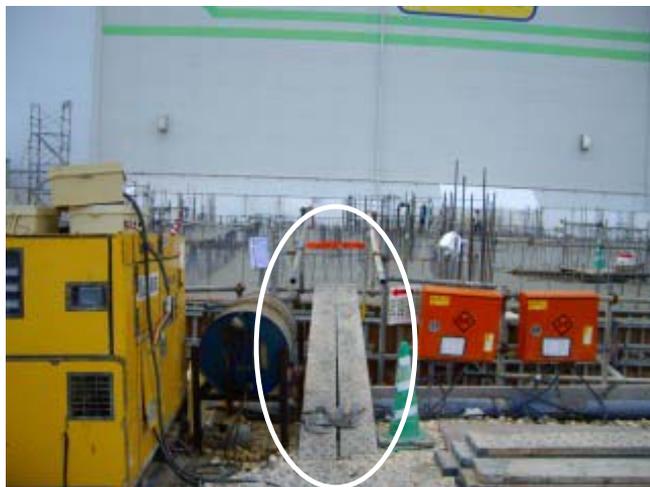
写真 - 3

- (2) 正面の昇降スロープ部周辺には、非常用の発電機、燃料タンク及び分配盤が設置されており、昇降スペースが非常に狭くなっている(写真3)。昇降幅を広く確保することが望まれる。また、非常用発電機関連設備は、地下部分の埋戻し施工が完了次第、早期に撤去しておくことが必要である。

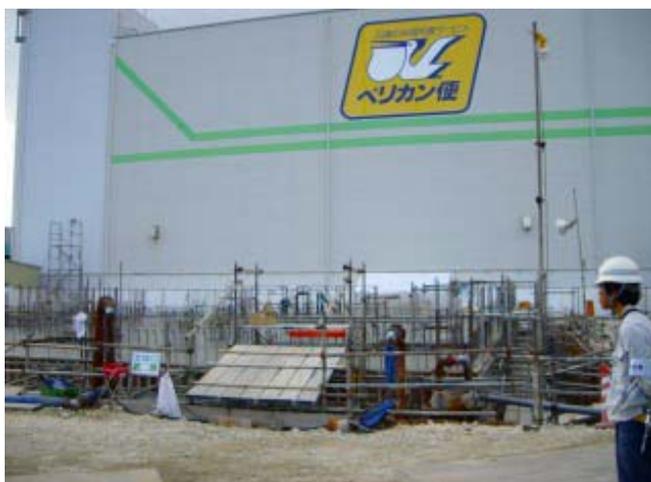
写真 - 4

地上から足場への昇降部及び渡り棧橋については、床材及び手摺を地上まで確実に取り付けておくと同時に、昇降棧橋の勾配も確認しておくことが必要であると思われる。また、昇降部には極力材料を置かないよう心がけることが必要である(写真 - 4)。

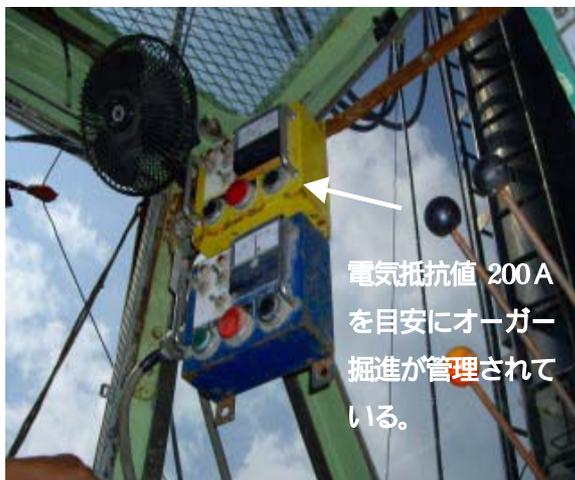
写真 - 5

固結工のスラリー攪拌状況を調査したところ、掘削に関してはオーガー掘進(写真-5) 注入圧及び注入量についてもプラントの計器により良好な管理がなされていた(写真-6)。なお、固結工の表層部分の施工は、押え盛土として20cm程度土の厚さを確保し、かつ注入圧を調整して所定の1000mm径となるようにしていた。施工基面の考えが当初設計にないことによるが、施工上では表面付近の施工が他と異なるような押え盛土厚さを確保するなどの考慮が必要である。

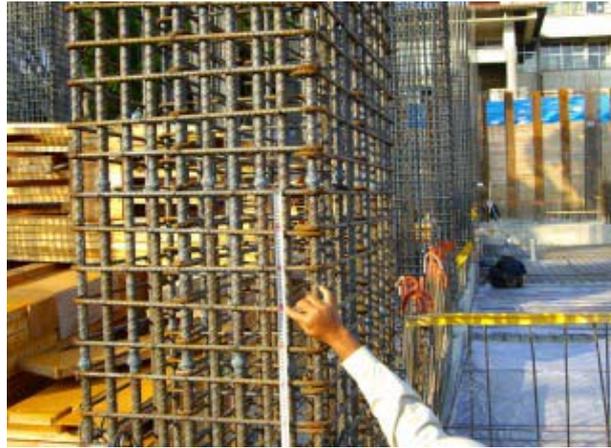
写真 - 7

鉄筋組立が完了している柱筋の状況を調査したところでは、写真 - 7 に示すように配筋ピッチや圧接のはなれ等について、サンプル調査を行ったところでは良好なものであった。

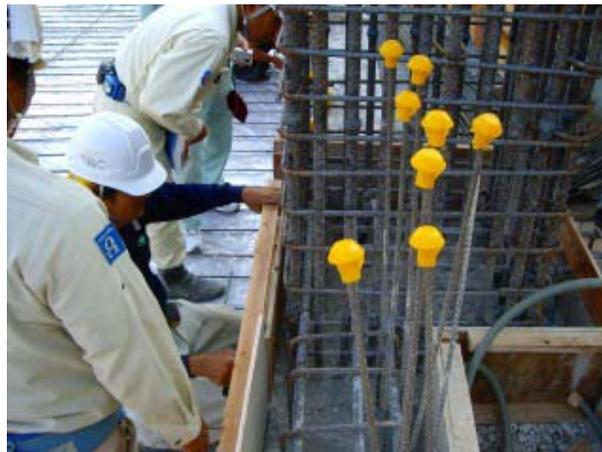
写真 - 8

X₂-Y₅通りの柱部ベース型枠の施工状況を調査したところ、写真 - 8 に示すように約 30mm 程度内側に型枠が組み立てられていた。寸法取りが誤りであったので、即時に手直しを行って是正されたが、今後とも型枠組立の精度についてよく点検を行っておくことが必要である。
