那 霸 市 公 報

平成20年度定期監査（工事監査）の結果について（公表）

平成20年度工事監査

技術調査結果報告書

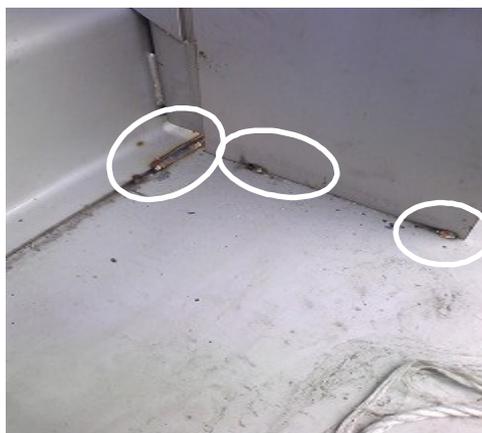
写真-1

- (1) 底板と下部補強材との取付けに関しては、写真-1 に示したように、点付け溶接 (○の位置) が行われていた。ステンレス鋼板の組立てが完了した時点で本溶接を行うものとなるが、底板部分は、組立の進行に伴ってひずみが生じてくるため、点付け溶接箇所の点検を細かく実施しておくことが必要であると思われる。

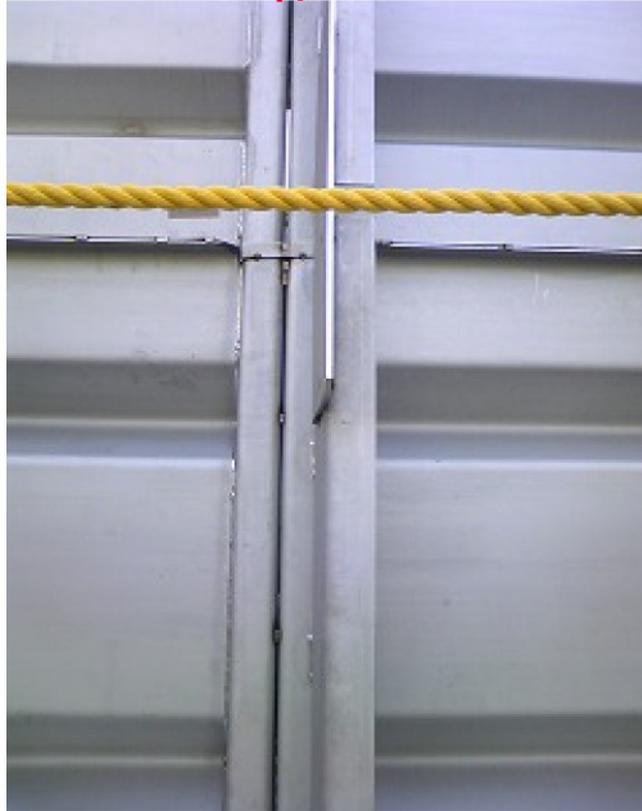
写真－2

- (2) 側壁のステンレス鋼板の継ぎ目の開きの許容値は 12 mmであり、現場で施工が完了している箇所を調査したところ、一部で 10 mm程度の開きとなっているところが見られた（写真－2）。点付け溶接を早期に施工すると共に、本溶接時においてはとくに入念に行うことが必要であると思われる。

10mmの開き

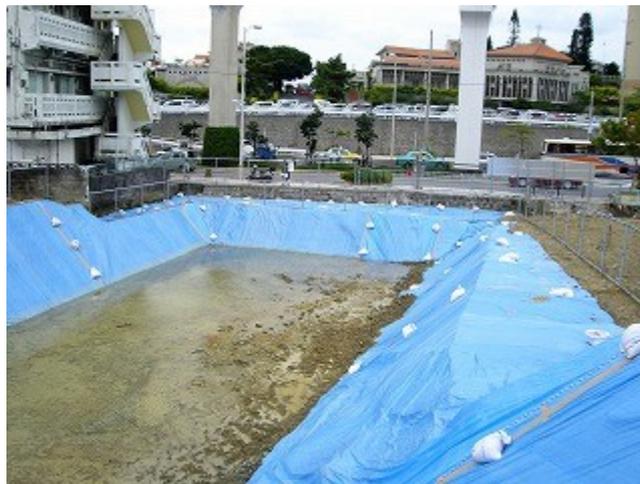
写真—3

場内に写真-3に示すような沈殿池が設置されている。この沈殿池の周囲には仮設の立入防止柵が設置されていたが、一部区間で柵の下端と地面との間に隙間が生じている。子供が立ち入ることがないように閉塞しておくことが必要である。

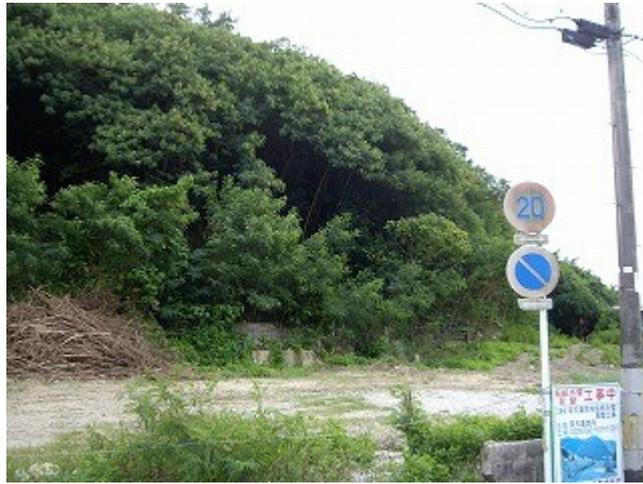
写真－4

前述したように急傾斜地崩壊危険区域内行為申請の許可が遅れていることから、本工事の工程が厳しくなっている。早期に許可が出るよう県担当部署との協議を行う共に、許可後は工程短縮をはかるよう計画を再検討しておくことが必要と思われる（写真－4）。

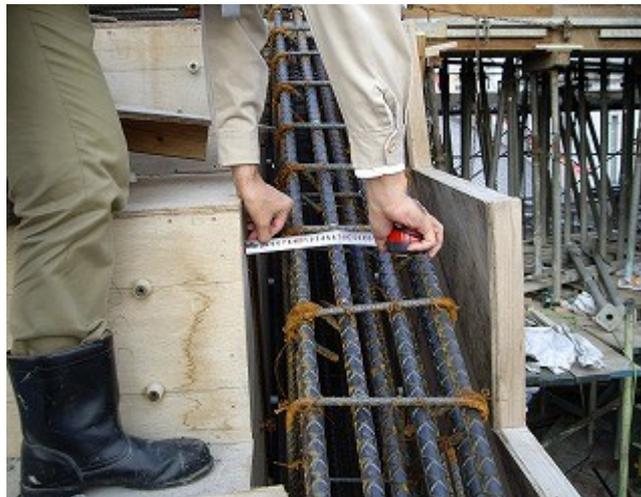
写真—5

鉄筋組立が完了しているスタンドのキールアーチ付近の梁鉄筋の状況を調査したところでは、写真-5に示すように、配筋ピッチやかぶり等についてサンプル調査を行ったところでは良好なものであった。

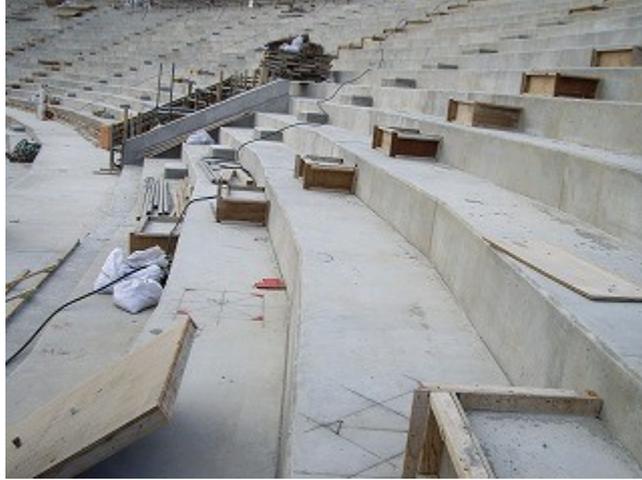
写真－6

る。スタンドのコンクリート仕上げ、階段、上部パラペット壁等の仕上り状況については良好であると判断された。なお、2階部通路のエプロンコンクリートが施工されるところに水が溜まっているところが見られた。この部分はコンクリート打設により解消されるが、全般に水勾配を再度見直しておくことが必要であると思われる（写真－6）。

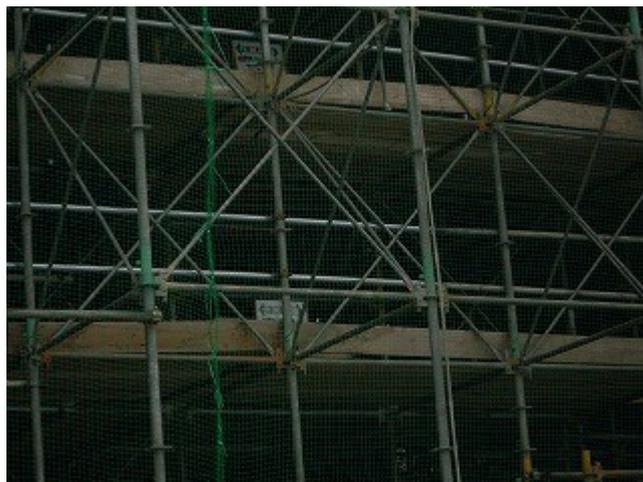
写真－7

スタンド施工の為に外部足場が設置されていたが、足場各段床面の側部に15cm以上の幅木が設置され、筋交いに高さ15～40cmの位置に「さん」を設け作業員の落下防止策がとられている。新基準に対応した足場が設置されており、良好な施工がなされていた（写真－7）。今後は膜屋根の鉄骨建て方の施工が始まるが、大型の揚重機による施工に関し、地盤の強度を十分確保すると共に、荷重と作業半径との関係をよく確認して実施することが望まれる。
