令和5年度定期監査（工事監査）の結果について（公表）

令和5年度定期監査（工事監査）結果報告書

○松島中学校屋内運動場及びプール等改築工事（建築）

○壺川老人福祉センター外壁及び耐震等改修工事

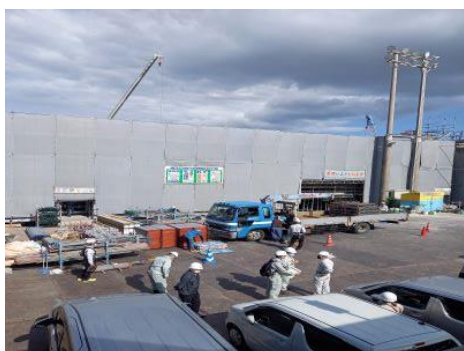
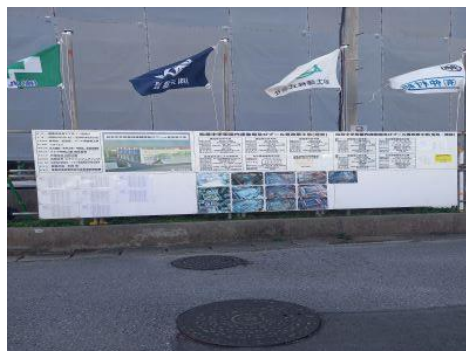
躯体工事、鉄骨工事、屋根工事、プールピット内防水工事は完了し、内外装工事が実施されている。屋内運動場では大屋根の天井工事完了に伴うステージ撤去が完了し、内部壁仕上げのための足場が存置されている。武道場の内装工事も順次進捗している。プール階は屋上プール部分のプールピットの防水が終わり、設備配管工事の後、プール設置工事となるほか、更衣室、便所、機械室などの部屋の仕上げを初めている。外装吹付工事を準備中である。渡り廊下の躯体工事は外部足場撤去の後、1階柱及び2FL廊下床部の梁スラブの躯体工事を行う予定となっている。全般に整理整頓、通路の管理は良好であった。

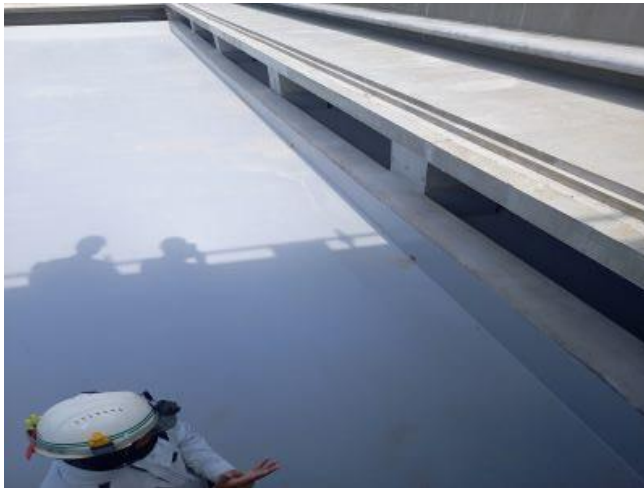
写真6 プールピット部
防水立ち上がり

プール階のピットについては、プール下部を全面防水とし、周囲の立ち上がり壁から外周配管ピットに、半割の塩化ビニルパイプで水抜きしているが、この半割下部分については防水処理がされていない。

この水抜き部分は防水上の弱点となるため、適切な防水処理を行うとともに、今後は、設計計画の時点で水抜き箇所に対する適正な防水処理がなされるよう検討されたい。

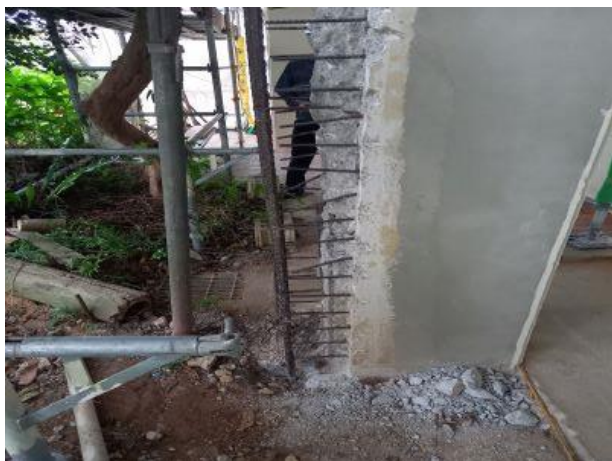
写真7 1階柱塩害補修

設計図面は意匠図、構造図、機械設備撤去図面ともそろっていた。但し、1階屋上機械設備撤去における配管保温材の直線部にアスベストが含まれていることを見落としていること、1階の柱が塩害の結果鉄筋を入れ替える工事が発生して追加変更となっていることは、一般壁部の補修数量がある程度増加するような事例と比べて事前調査をどのようにしたか疑問がある。

令和5年11月6日に変更契約を行っている。外壁改修における補修箇所の数増、柱の塩害の補修、機械設備配管撤去の際のアスベスト保温材数増などより、契約金額および工期ともに変更を行ったものである。外壁改修において、目視や窓からの打診（叩いて音により判断すること）により設計時に調査した数量よりも、施工時に足場の上から経験のある専門業者が調べた場合とでは後者の数量が増加するのが一般的であるが、今回の柱の塩害の事例や保温材のアスベストは実施設計時に気づく可能性が高いと思われるので、設計業務において今後注意をしていくべきである。今後、改修工事は増加すると思われるので、統計的にデータの集積を行い、今後活用していくのがよい。
なお、契約に関する手続きには問題はない。

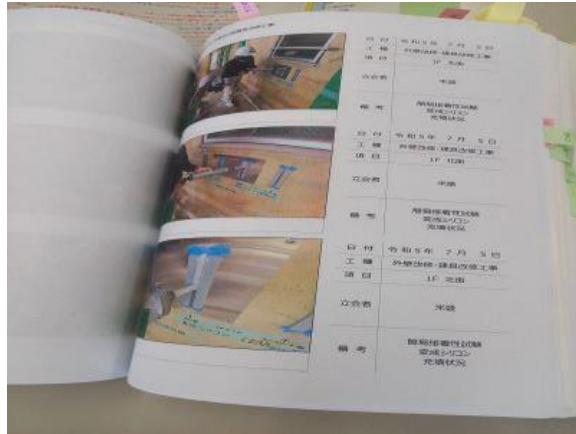
写真8 シーリング材接着性試験

屋上防水では、改修用ドレイン周りの塗膜防水及びシール防水が該当する。ウレタン塗膜防水は改修工事において一般的なものであり問題はない。シーリング工事は施工中である。材料承認手続きに問題はなく、シーリング接着性試験を行っていた。3年間の保証期間の確認も行っていた。

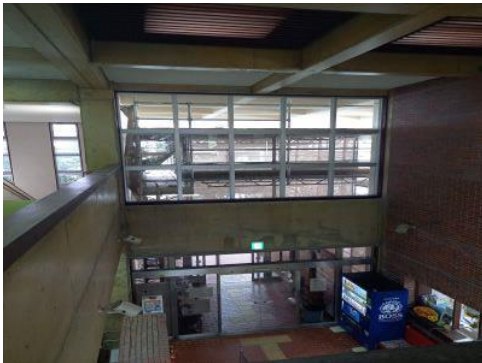
写真12 ホール上部建具改修

玄関ホール吹き抜け部上部のガラスブロックを撤去し、FIXアルミ窓とする工事が完了していた。外部足場は東面のスロープ部を除いて撤去されており、外壁改修にかかる建具工事は完了していた。

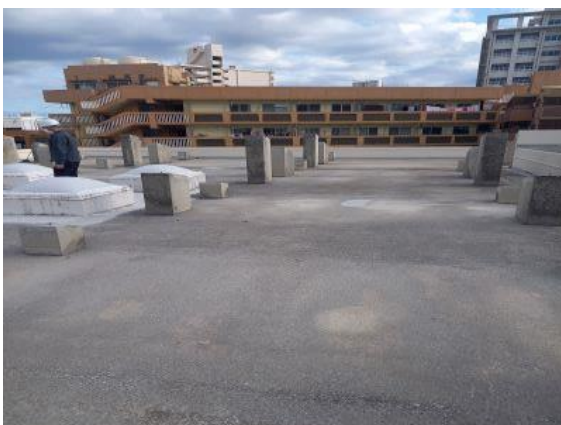
写真13 屋根の状況

屋根の太陽熱温水設備を撤去することについて、代替設備は不要なのか質問したが、施設管理者とも意見交換のうえ不要と判断していた。屋上に昇ってみたところ、屋上スラブには防水工事は当初から施工されておら

ず、横引ドレインと縦型ドレインに改修用ドレインを取り付け周囲のみウレタン塗膜防水としていた。太陽熱温水設備の基礎コンクリートは次回の屋根防水改修の際に撤去を予定している。

屋根全般に防水層は当初から施工されていないが、下の階には雨漏りはこれまで発生していないという。

「鉄筋コンクリート工事が水勾配や排水が適正であれば下階には雨漏りはしないものであり、屋根防水工事は念のために設計される」といわれており、躯体工事の適正をよく指導された記憶があるが、実建築物において、長期の間防水層なしで供用されてきたのは初見である。広島県では降雨量が少ない地域の住宅で採用されている事例はあるが、このような平滑で勾配も小さい屋根で実現しているのは少し驚きである。コンクリートの施工が良かったということだろう。
