那 霸 市 公 報

平成21年度定期監査(工事監査)の結果について(公表)

平成 2 1 年度工事監査

技術調査結果報告書

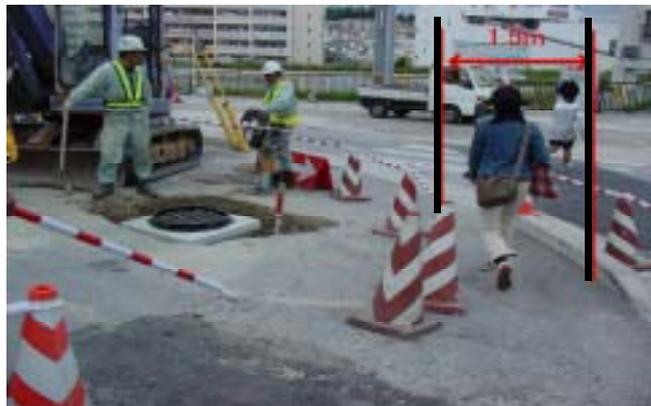
(1) 交差点部の歩道敷内に樹の掘削作業を行っているため、歩道の通行幅を仮設のガードパイプにて誘導して歩行者を通行させている。しかしこの通行幅は約1m余りであった。今後は出来る限り歩行者のすれ違いが可能な1.5m程度の幅を確保することが望まれる(写真-1)。

写真 - 1 歩行者通路幅の確保が必要

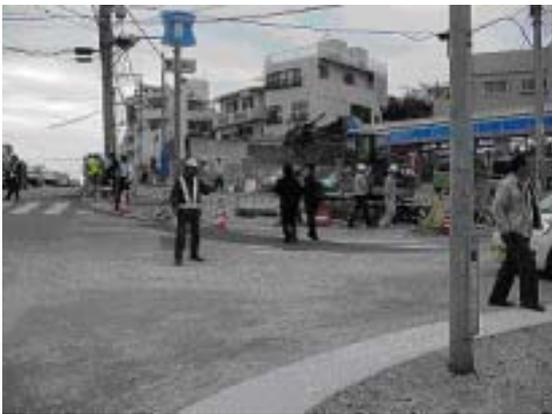
歩道部においては、仮設のガードパイプにて通路を表示し誘導を行っているが、歩行者がこの通路からはみ出して車道を通行することがないように、交通整理員による確実な誘導を行うように注意されたい(写真-2)。

写真-2 交通用誘導員による適切な誘導が必要

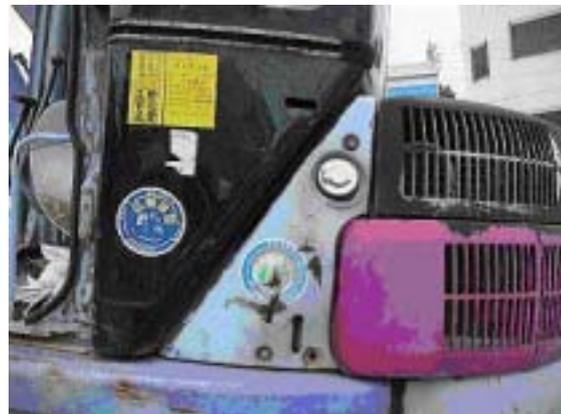
バックホーの排出ガス対策について調査したところでは、所定の対策がなされているシールを確認したが、シールが欠けていたので再度貼付することが望まれる(写真-3)。

写真-3 排出ガス対策車シール張り状況

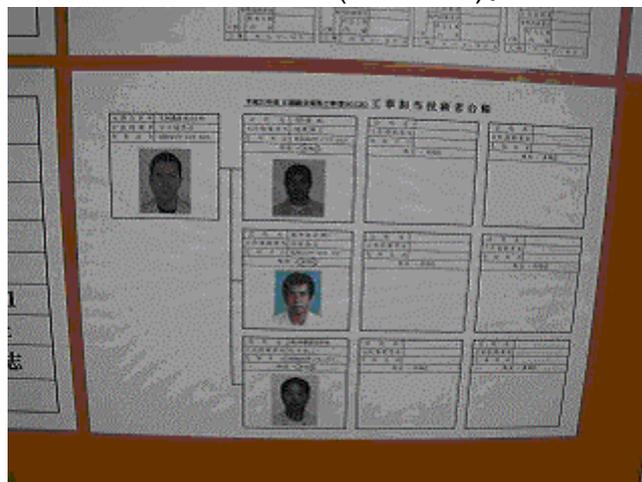
現場事務所前に掲示されていた標識の中で、現場体系図の他に組織表が担当者の顔写真入りで示されていた。良好な対応であると思われ、今後他工事においても継続した掲示をすることが望まれる(写真-4)。

写真-4 顔写真入りの現場組織表

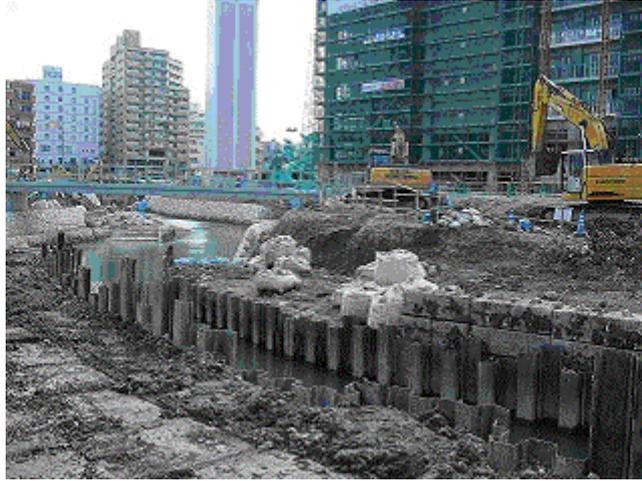
本工事は平成21年10月末時点での実施出来高は43%であり、予定より大幅な遅れとなっている。これは、主として安里地区の市街地再開発事業の工事が本工事と同時に施工されていることにより、現状では本工事側の都合だけで施工できないことによるものである(写真-5)。現段階での工事の出来栄としては評価ができないが、一部の管渠の布設状況を調査したところでは問題は無いと判断された。なお、今後の施工において特に留意が望まれる個々の事項について、下記に示すものとする。

写真 - 5 安里地区市街地再開発事業の現状

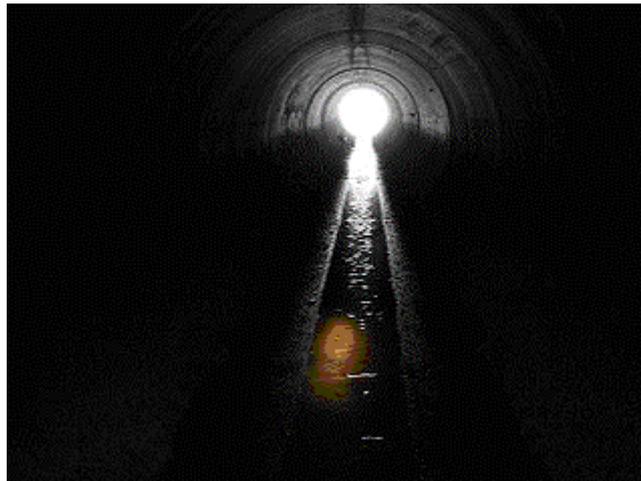
埋設が完了している雨水管(1,000mm)の施工状況を入孔内から目視にて調査し、管の上下左右の通りを点検したところでは良好な精度であり、内部における漏水も見られなかった(写真 - 6)。

写真 - 6 雨水管(1,000mm)の埋設状況

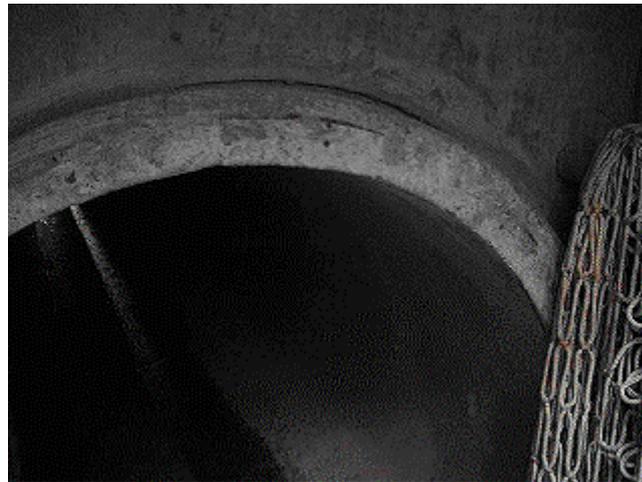
切管及び管口仕上げ

本工事の特記仕様書には管渠の耐震対策として、入孔から1本目の雨水管を短管とする旨の記載があったが、MH#B-4の特殊入孔から下流側は設置されていたものの、上流側の排水管(1000)を調査したところでは、この短管の設置がなされていなかった。短管の設置に当たっては、埋設管の割り付けによって施工が困難になる場合が生じてくるものと思われる。基本的な考えは保つようにし、各スパン毎に施工計画を検討し、その都度決定する必要があるものと思われた。また、入孔内に管が少し斜めになって入っているため切管を行い、管口仕上げを入念に行っておくことが必要である(写真 - 7)。

写真 - 7 切管及び管口仕上げ必要

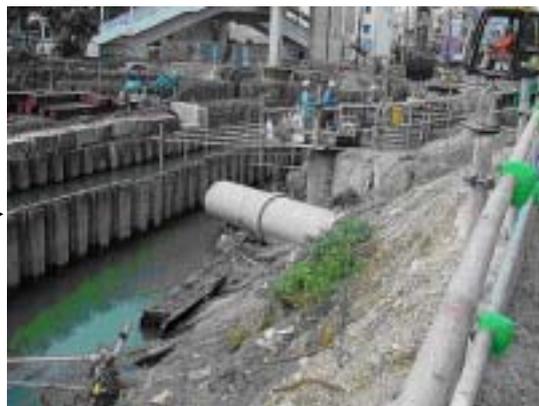
市街地再開発事業の河川改修、建築、モノレール駅への橋梁下部工等の各工事が同一場所にて並行して実施されていることから、本工事の工程も自らの進捗ペースを保つことが不可能となっており、工程が大幅に遅れている。今後は工期を延期することになるが、新たな工期設定については、関連する工事の進捗をよく把握し、再度延期をすることのないよう工期設定することが必要である(写真 - 8)。

写真 - 8 河川改修及びモノレールへの橋梁下部工の工事状況

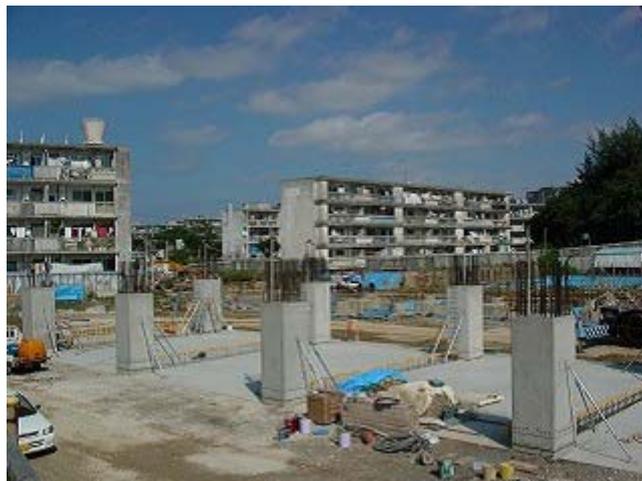
本工事は平成 21 年 10 月末時点での出来高は 23.4% であり、約 3 ヶ月の遅れとなっている。工事は 1 階部分の P C 柱の建込みが完了し、一部の P C 梁の据付工事がなされている状況であった。現段階での出来栄としてはとくに評価できる状況ではなかったが、今後の施工において特に留意が望まれる個々の事項について、下記に示すものとする(写真 - 9)。

写真 - 9 P C 柱建込み状況

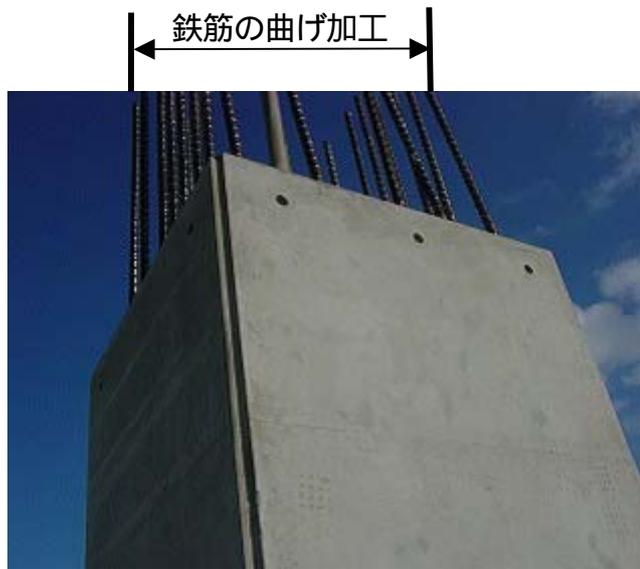
1 階部分の P C 柱は既に建込みが一部完了し、この P C 柱の頭部に出ている鉄筋が上部の柱断面が変化するため、斜めに折り曲げられている。この鉄筋の折れ曲がりの形状が一定していないため、梁鉄筋を組み立てた時に台直しする

とのことであった。工場製品であるため、製作上でよく点検し、次回からの製品においては確認しておくことが望まれる(写真-10)。

写真-10 PC柱上部の鉄筋曲げ加工

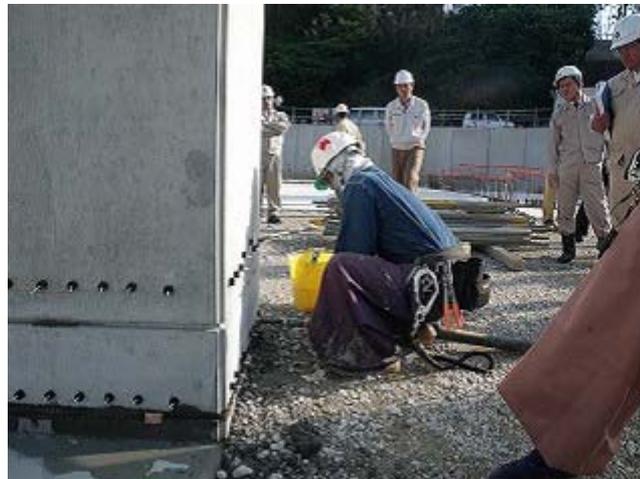
本工事監査実施当日に、既に建込みが終わっているPC柱の下端部において、グラウト注入が実施されていた。セメントミルクの配合、フロー試験、供試体の作成及びグラウト注入が実施され、注入確認においても問題なく良好な施工と判断された(写真-11)。

写真-11 PC柱下端のグラウト注入状況

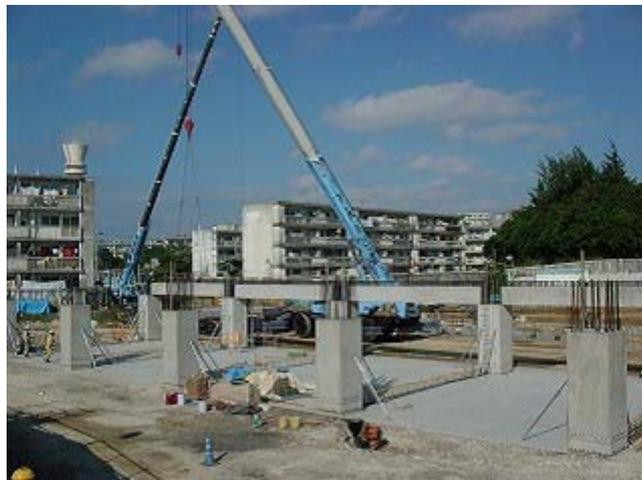
本工事周辺は既に擁壁が施工され、現場を取り囲むように仮設建物が作られている。現場はPC柱、PC梁による施工という条件もあって、仮設材料が少なく現場は整然とした状態となっていた。安全管理の状況は特に問題はなく、PC梁の架設作業状況も良好な管理がなされていた(写真 - 12)。

写真 - 12 PC梁の架設状況
