平成 23 年度定期監査 (工事監査) の結果について (公表)

平成 23 年度定期監査(工事監査)結果報告書

I H23 真嘉比古島第二街路及び整地工事(その 3)

II 平成 23 年度新都心公園整備工事(土木)

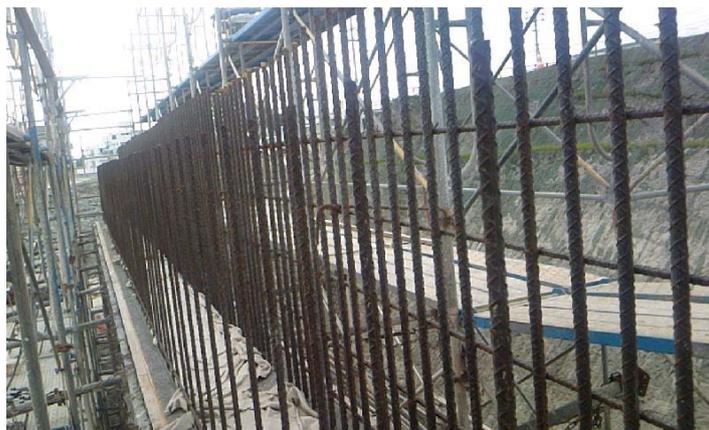
写真一1

- (1) L型擁壁のコンクリート打継ぎ面処理及び鉄筋の組立状況を調査したところ、(写真一1)に示すように非常に良好な施工がなされていた。今後もこのような施工を継続されることが望まれる。

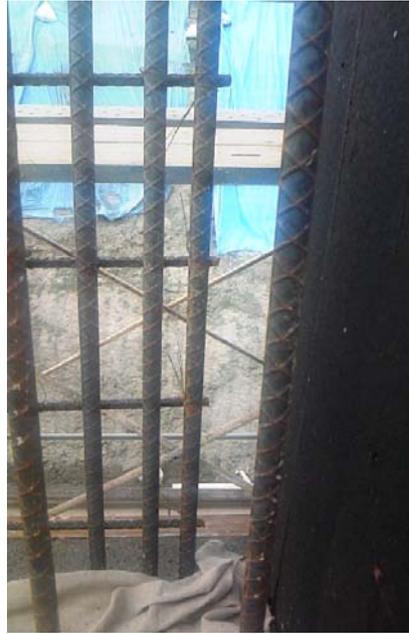
写真—2

L型擁壁の鉄筋の配置について調査したところ、たて壁及び底板の主筋の配置はD29やD32など太い鉄筋が配置され、そのピッチは $@125\text{mm}$ となっている。しかしながら、擁壁1スパンのうち端部においては鉄筋ピッチの調整が必要となり、鉄筋のピッチは $@75\text{mm}$ となっていた。

このような鉄筋のピッチでは純間隔が $43\sim 46\text{mm}$ となり、コンクリートの粗骨材が入りにくくなることから、2つから4つの間隔により調整し、最低ピッチを $@100\text{mm}$ 程度にするなどの対策が必要と思われる。

- (2) L型擁壁のスパン端部の配筋ピッチの調整状況を調査したところ、(写真一2)のように2の区間で75mm以下となる配筋が図面どおりに施工されていた。今後の設計施工においては、最小ピッチが100mm以上となるよう配慮されたい。

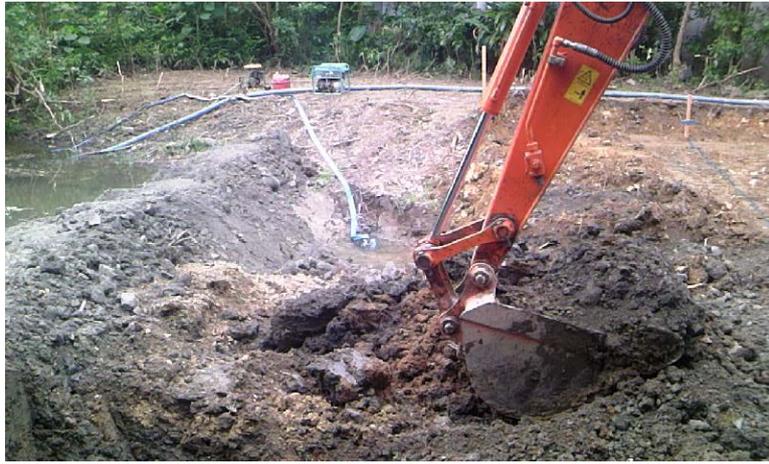
写真—3

最上流部の堰の掘削が施工されていたが、沢筋幅は堰の設計幅より狭いことから、堰高さより高くなるようにして仕上げる必要があると思われる(写真-3)。

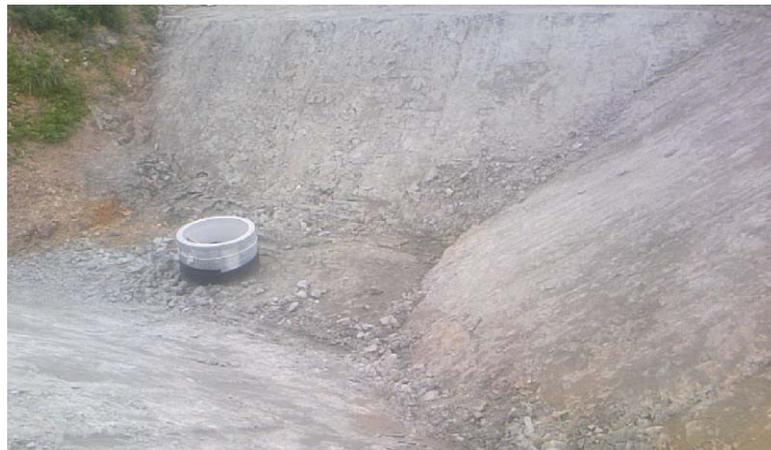
写真—4

雨水人孔の中段部分まで施工されていたが、(写真—4)に示すように、周辺には仮囲いが設置されているものの、人孔に仮蓋を設置しておくことが望まれる。

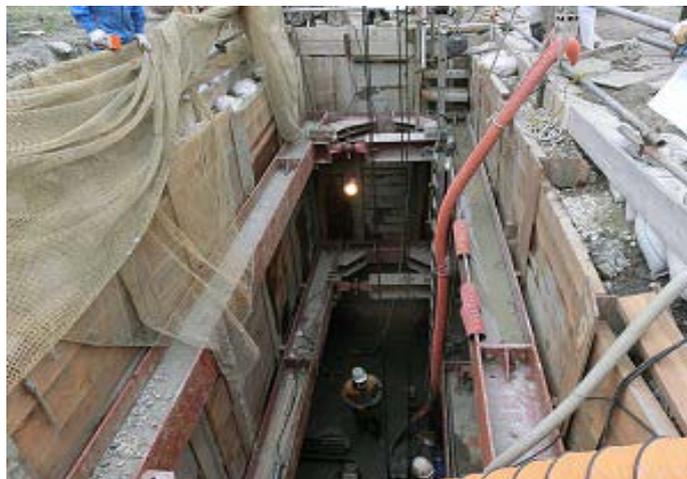
写真—5

国道 330 号線を横断する部分には、鋼製サヤ管方式(オーガ方式) $\phi 400\text{mm}$ による小口径推進工法が採用されていた。本工事監査実施前日においては、丁度推進工事が完了したところで、発進立坑において諸設備の撤去作業が実施されていた(写真—5)。

推進工事の精度は現場での聞き取り調査では鉛直方向 15mm 程度と良好な精度であった。なお、仮設プラントが発進立坑周辺に設置されていたが、配置している周辺の整理整頓に今後は気配りを行っておくことが望まれる。

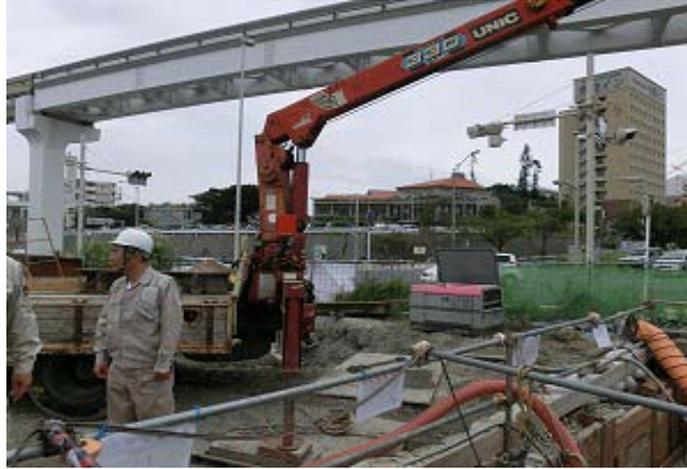
写真一6

推進工事の発進立坑においてユニック車を改造した後部積載クレーン(2.9t吊)を使用して作業していたが、吊り荷重の重量を確認すると共に、アウトリガーの設置状況や車両のバランス状況をよく監視するよう指導されたい(写真一6)。
