建物概要			棟別・場所別の評価												
所在地			グループ		5つの評価大別				部位別評価						
構造種別			グループ	構成する棟	項目	評価	屋上屋根	外装		内装		電気設備	機械設備	その他	
階数								外壁	建具その他	内部仕上げ	建具その他				
敷地面積(建物)	14080 m ²		松島中2 (校舎)	14 3,106m ²	安全性	3.28	2.88	2.83	3.77	2.94	3.39	3.58	3.15	3.33	
敷地面積(運動場)	9772 m ²				快適性	3.29									
保有面積	6759 m ²				学習活動適応性	3.00									
					環境適応性	3.00									
					地域への配慮	3.67									
名称	棟番号	棟の建設年度		17 250m ²	17 250m ²	安全性	3.25	3.00	2.88	3.65	2.89	3.20	2.99	3.55	2.80
校舎	14/15/17/18	S57				快適性	3.46								
校舎	22/23	H21				学習活動適応性	3.00								
屋外トイレ(校舎)	10	S55				環境適応性	2.20								
地域学校連携施設	8	H05				地域への配慮	3.33								
			18 656m ²	18 656m ²	安全性	3.31	3.00	2.85	3.64	2.94	3.63	3.34	3.28	3.25	
					快適性	3.50									
					学習活動適応性	3.00									
					環境適応性	2.50									
					地域への配慮	3.67									
			15 609m ²	15 609m ²	安全性	3.34	2.63	2.85	3.86	2.92	3.61	3.45	3.59	3.00	
					快適性	3.71									
					学習活動適応性	3.00									
					環境適応性	2.33

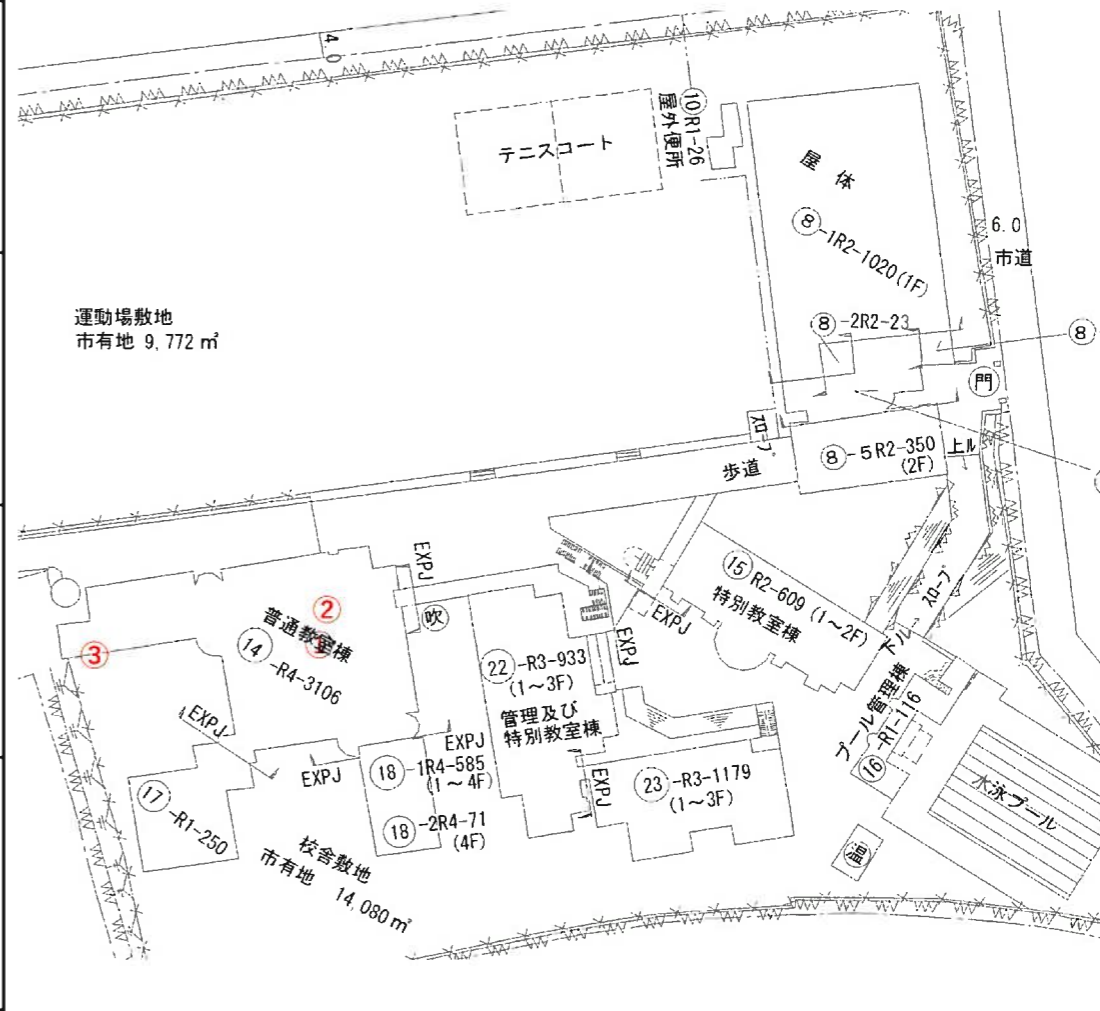
1	防水層の劣化状況(クラック・欠損)	2	配管などの劣化状況	3	高架水槽の劣化状況	4	
	  0.5ミリ程度のクラックが生じています。樹脂注入やポリマー充填工法などの補修が必要です。

配管に重度の劣化があります。交換が必要です。	  高架水槽に重度の劣化があります。補修が必要です。				
5		6		7		8	
9		10		11		12	
13		14		15		16

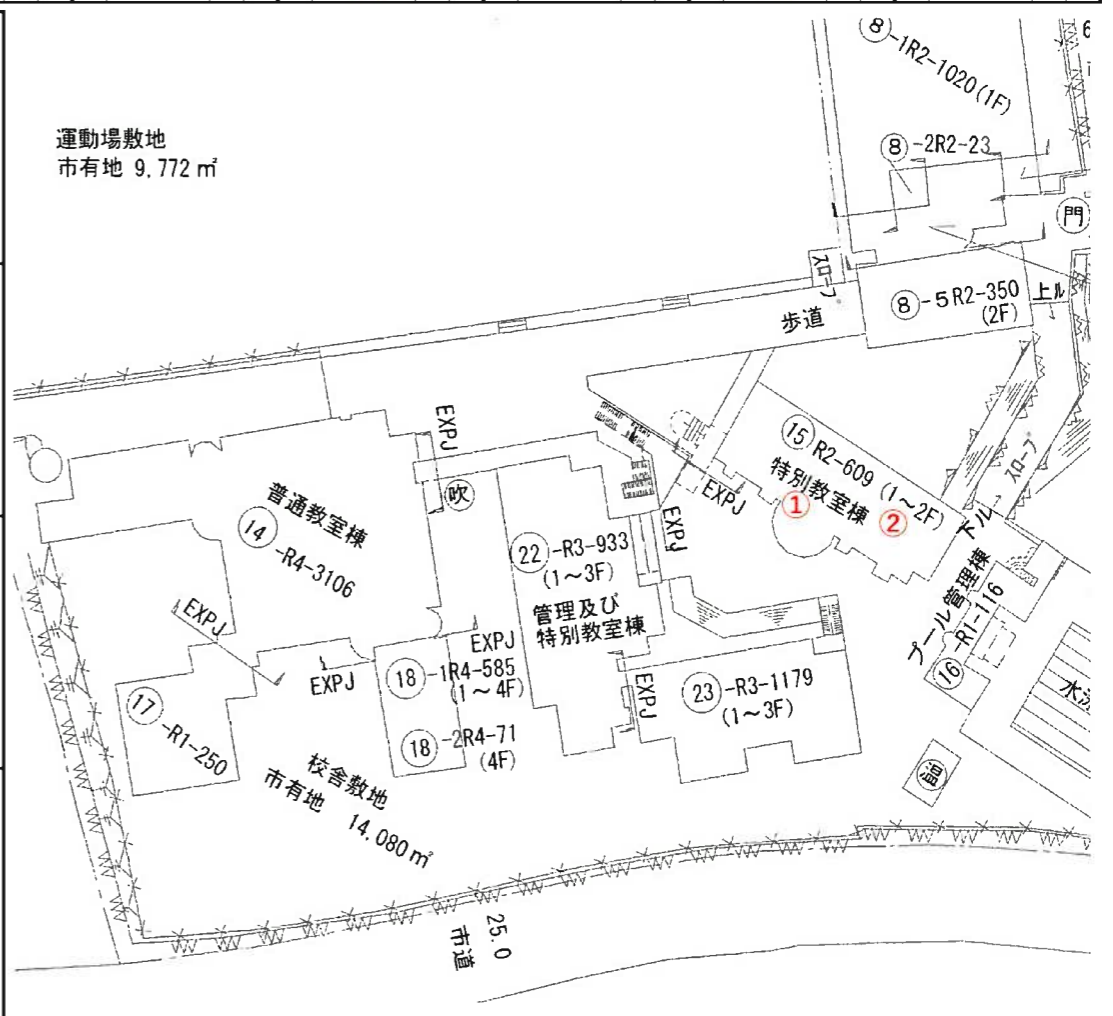
1	防水層の劣化状況(クラック・欠損)	0.5ミリ程度のクラックが生じています。樹脂注入やポリマー充填工法などの補修が必要です。	 
2	バラベントの劣化状況(浮き・剥離)	劣化があります。補修が必要です。	 
3			
4			
5			
6			
7			
8			
9			
10			
11			
12			
13			
14			
15			
16

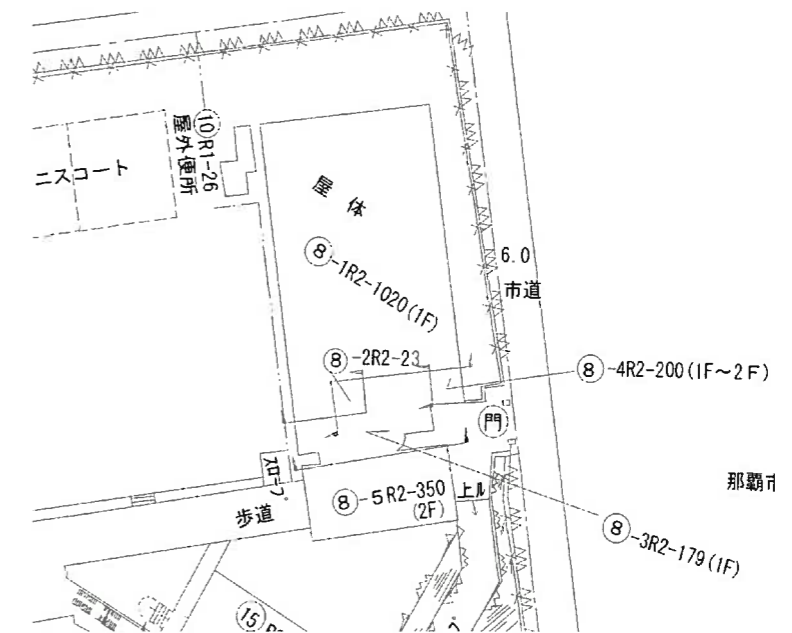
<p>1 クラック</p>   <p>0.5ミリ以上のクラックが生じています。雨漏り対策を講じるとともに、補修が必要です。</p>	<p>2 犬走りの劣化状況</p>   <p>犬走りに劣化があります。補修が必要です。</p>	<p>3 地盤沈下の状況</p>   <p>地盤沈下が生じています。補修が必要です。</p>	<p>4 昇降口段差</p>   <p>不自由な段差があります。つまづき防止に有効な対策を講じる必要があります。</p>
<p>5 コンクリートモルタルの浮き</p>   <p>仕上げに重度な浮きや剥離があります。安全対策を講じるとともに、補修が必要です。</p>	<p>6 クラック</p>   <p>0.5ミリ以上のクラックが生じています。雨漏り対策を講じるとともに、補修が必要です。</p>	<p>7 昇降口段差</p>   <p>不自由な段差があります。つまづき防止に有効な対策を講じる必要があります。</p>	<p>8 サビ・汚れ</p>   <p>劣化があります。補修が必要です。</p>
<p>9 コンクリートモルタルの浮き</p>   <p>仕上げに重度な浮きや剥離があります。安全対策を講じるとともに、補修が必要です。</p>	<p>10 塗装、タイルの浮き・剥離</p>   <p>仕上げに重度な浮きや剥離があります。安全対策を講じるとともに、補修が必要です。</p>	<p>11</p>	<p>12</p>

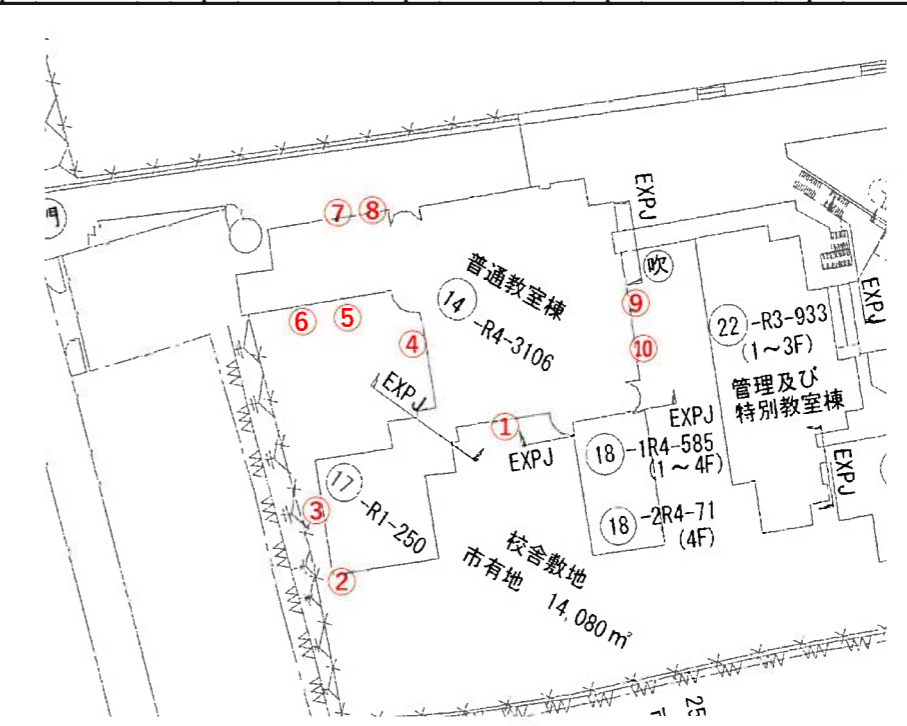
1	コンクリートモルタルの浮き	  仕上げに重度な浮きや剥離があります。安全対策を講じるとともに、補修が必要です。	2	コンクリートモルタルの浮き	  仕上げに重度な浮きや剥離があります。安全対策を講じるとともに、補修が必要です。	3	塗装、タイルの浮き・剥離	  仕上げに重度な浮きや剥離があります。安全対策を講じるとともに、補修が必要です。	4	クラック	  0.5ミリ以上のクラックが生じています。雨漏り対策を講じるとともに、補修が必要です。
5			6			7			8		
9			10			11			12

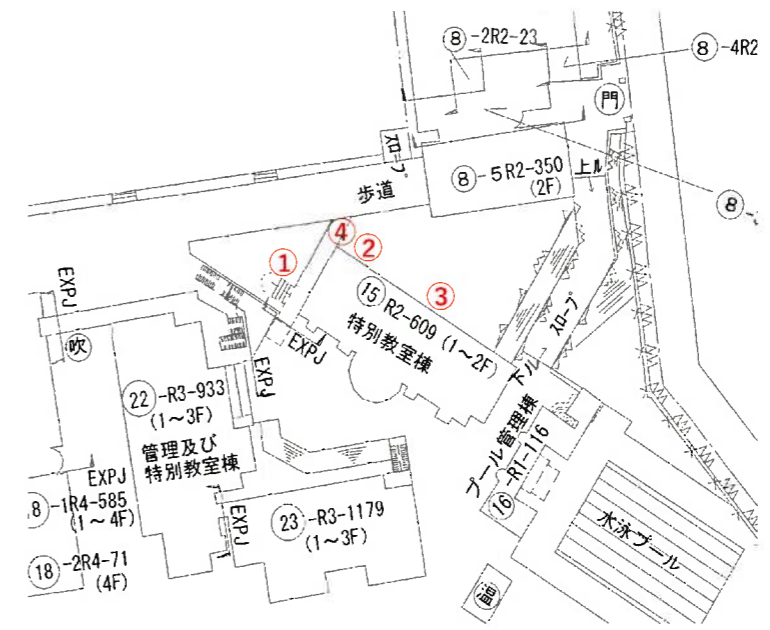
1 排水管などの劣化状況

配管に重度の劣化があります。交換が必要です。

2 配管架台の劣化状況

配管架台に重度の劣化があります。交換が必要です。

3 犬走りの劣化状況

犬走りに劣化があります。補修が必要です。

4 電気設備機器の劣化状況

電気設備に破損があります。補修が必要です。

5 犬走りの劣化状況

6 電気設備機器の劣化状況

7 サビ・汚れ

仕上げに錆や汚れがあります。補修が必要です。

8 サビ・汚れ

9 クラック

0.5ミリ以上のクラックが生じています。雨漏り対策を講じるとともに、補修が必要です。

10 コンクリートモルタルの浮き

仕上げに重度な浮きや剥離があります。安全対策を講じるとともに、補修が必要です。

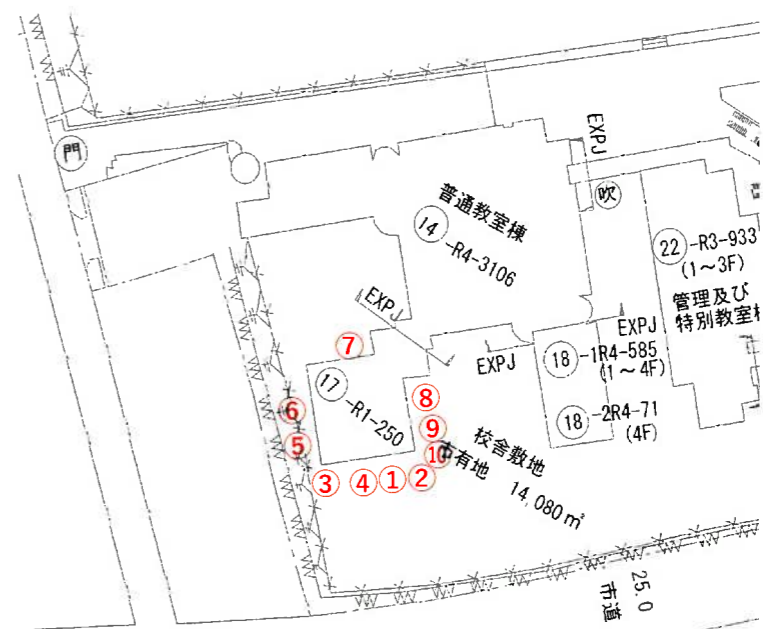
<p>1 天井仕上げ(浮き・剥離・雨漏り・欠損)</p>   <p>仕上げ材に重度の劣化があります。補修が必要です。</p>	<p>2 壁躯体(クラック・欠損)</p>   <p>0.5ミリ程度のクラックが生じています。樹脂注入やポリマー充填工法などの補修が必要です。</p>	<p>3 床仕上げ(浮き・剥離)</p>   <p>仕上げ材に重度の劣化があります。補修が必要です。</p>	<p>4 壁仕上げ(浮き・剥離・雨漏)</p>   <p>仕上げ材に重度の劣化があります。補修が必要です。</p>	<p>5 天井仕上げ(浮き・剥離・雨漏り・欠損)</p>   <p>仕上げ材に重度の劣化があります。補修が必要です。</p>	<p>6 床仕上げ(浮き・剥離)</p>   <p>仕上げ材に重度の劣化があります。補修が必要です。</p>
7	8	9	10	11	12
13	14	15	16	17	18

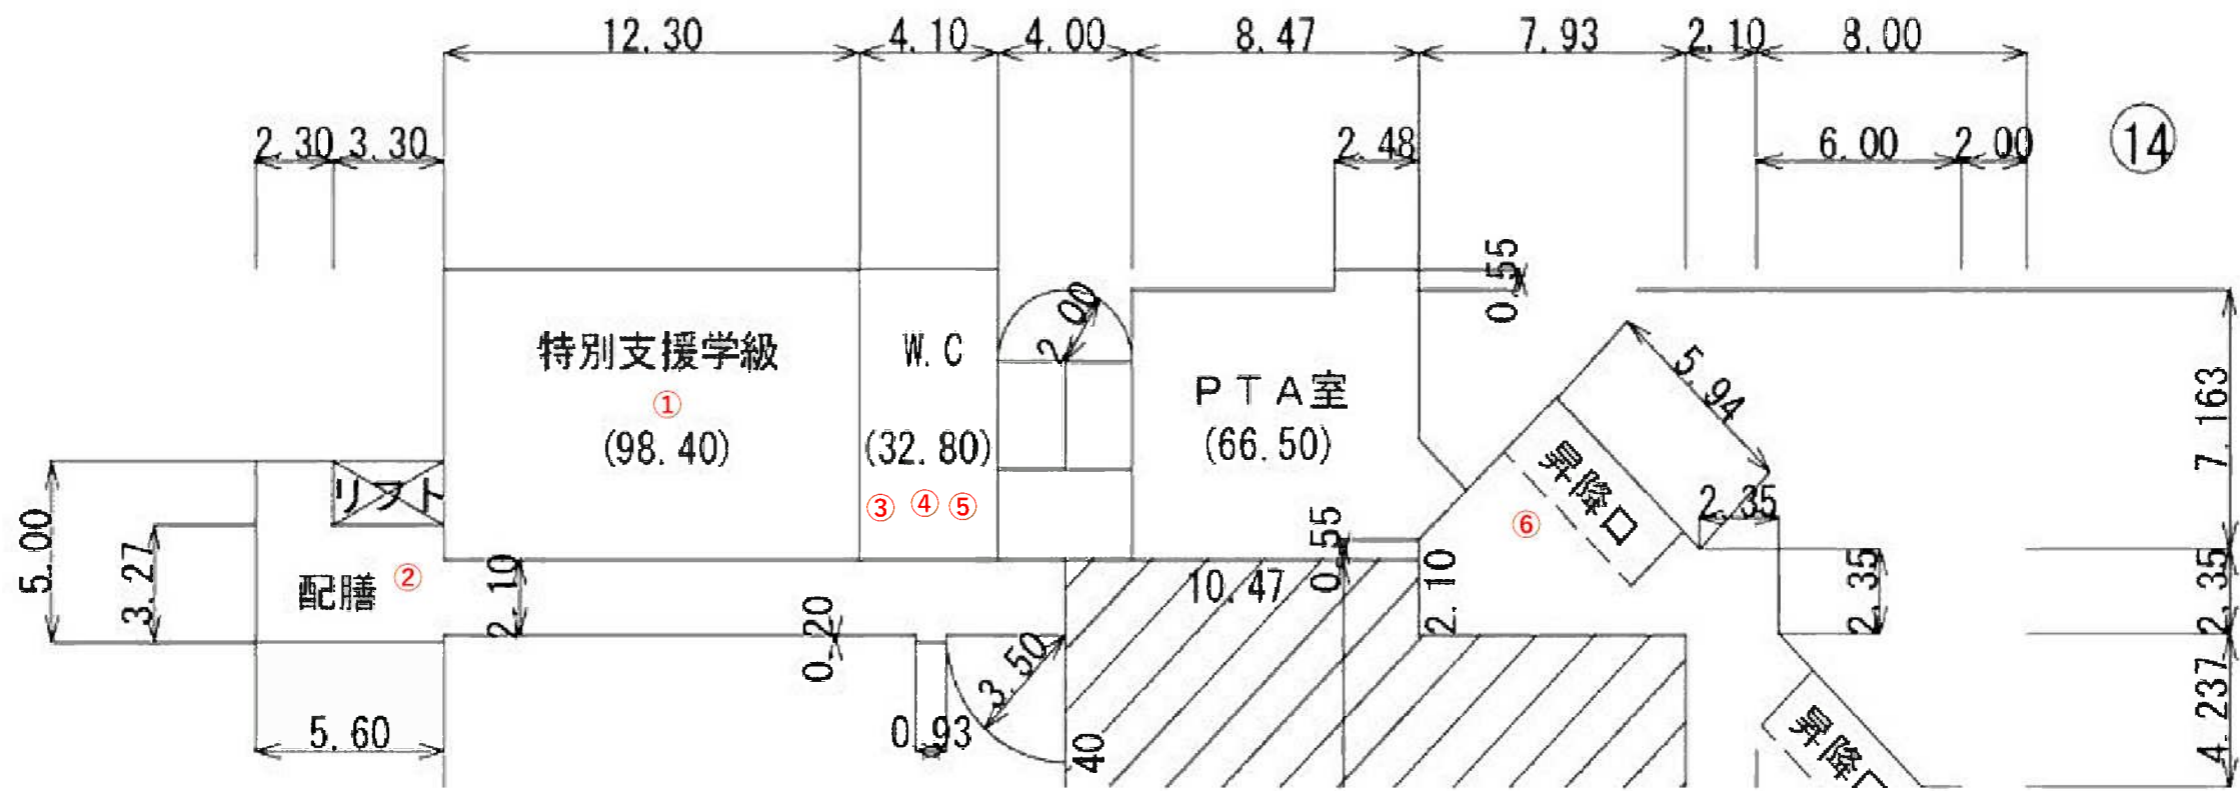
<p>1 壁仕上げ(浮き・剥離・雨漏)</p>   <p>仕上げ材に重度の劣化があります。補修が必要です。</p>	<p>2 天井仕上げ(浮き・剥離・雨漏り・欠損)</p>   <p>仕上げ材に重度の劣化があります。補修が必要です。</p>	<p>3 壁仕上げ(浮き・剥離・雨漏)</p>   <p>仕上げ材に重度の劣化があります。補修が必要です。</p>	<p>4 天井躯体(クラック・欠損)</p>   <p>0.5ミリ程度のクラックが生じています。樹脂注入やポリマー充填工法などの補修が必要です。</p>	<p>5 床仕上げ(浮き・剥離)</p>   <p>仕上げ材に重度の劣化があります。補修が必要です。</p>	<p>6 壁仕上げ(浮き・剥離・雨漏)</p>   <p>仕上げ材に重度の劣化があります。補修が必要です。</p>
<p>7 天井躯体(クラック・欠損)</p>   <p>0.5ミリ程度のクラックが生じています。樹脂注入やポリマー充填工法などの補修が必要です。</p>	<p>8</p>	<p>9</p>	<p>10</p>	<p>11</p>	<p>12</p>
<p>13</p>	<p>14</p>	<p>15</p>	<p>16</p>	<p>17</p>	<p>18</p>

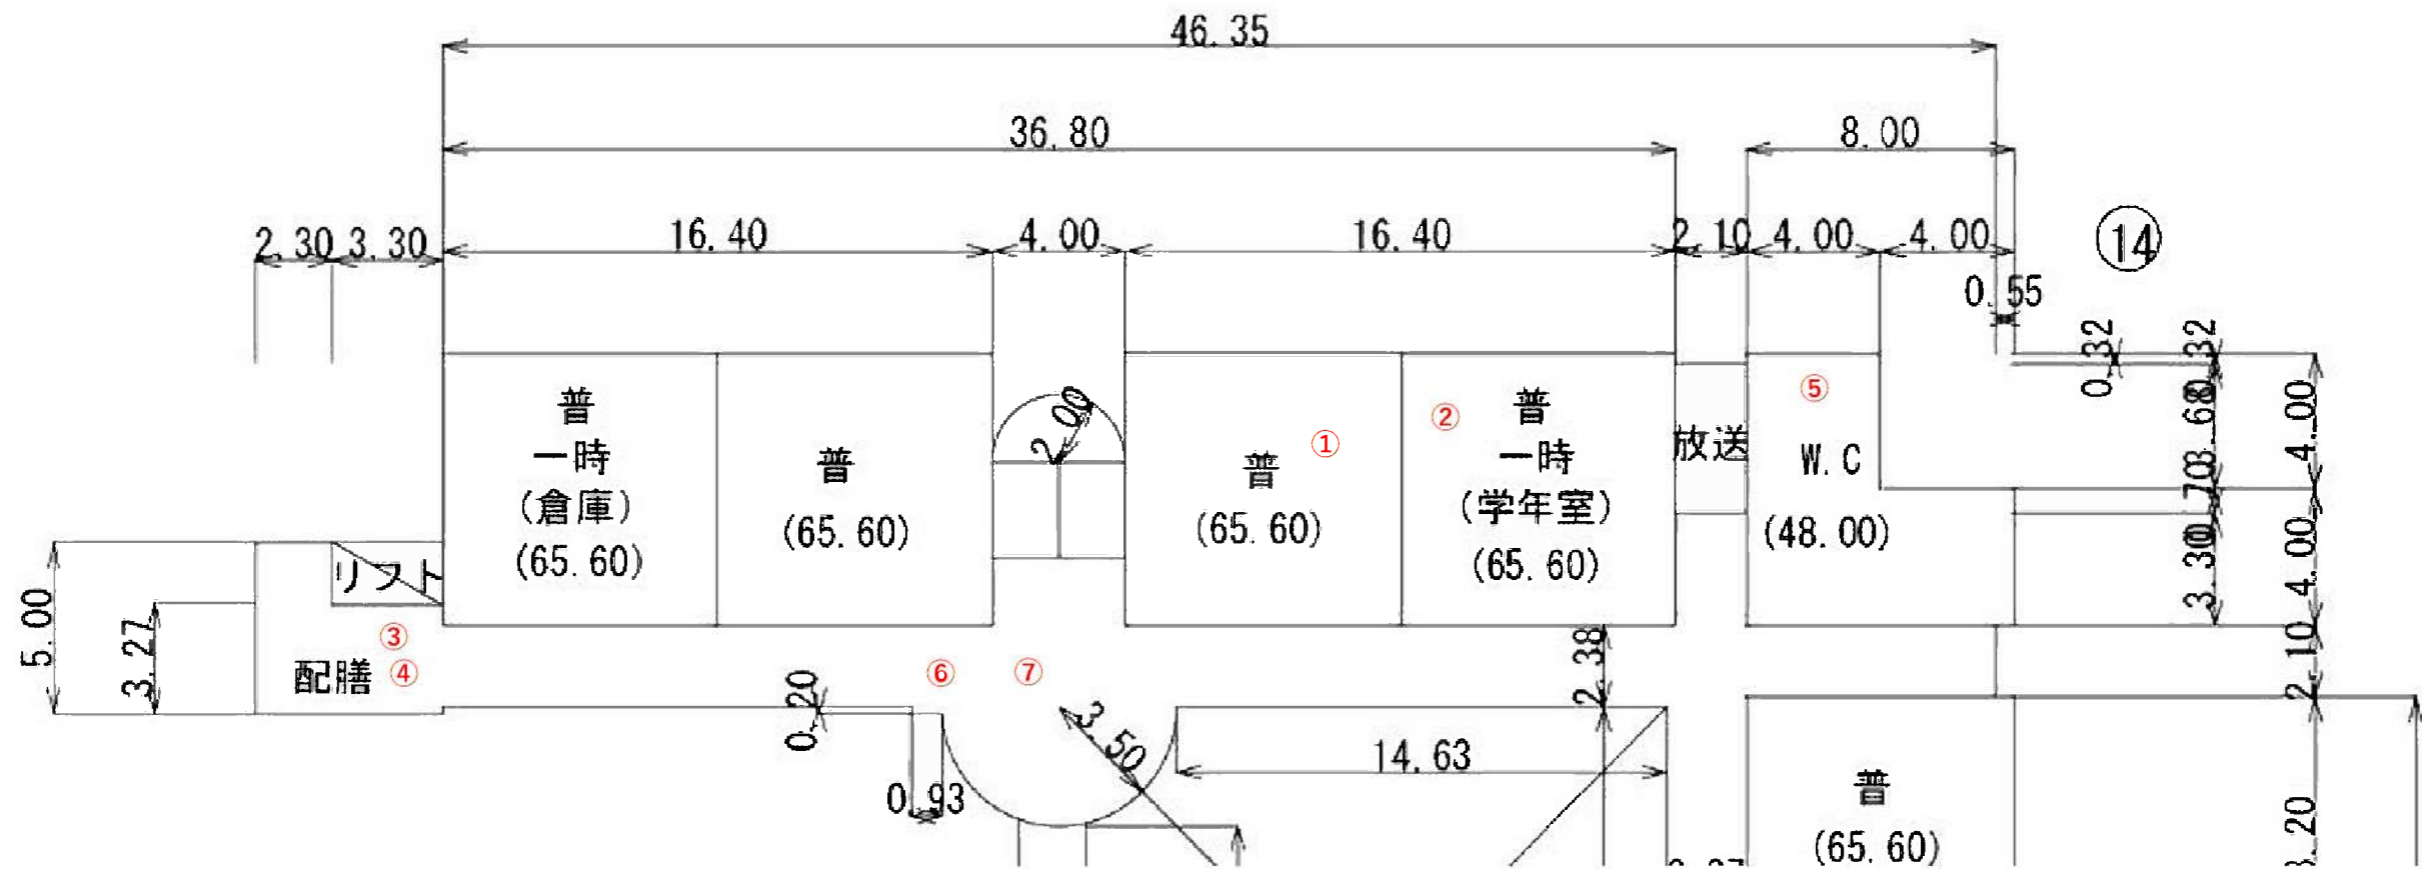
<p>1 天井仕上げ(浮き・剥離・雨漏り・欠損)</p>   <p>仕上げ材に重度の劣化があります。補修が必要です。</p>	<p>2 壁躯体(クラック・欠損)</p>   <p>0.5ミリ程度のクラックが生じています。樹脂注入やポリマー充填工法などの補修が必要です。</p>	<p>3 壁仕上げ(浮き・剥離・雨漏)</p>   <p>仕上げ材に重度の劣化があります。補修が必要です。</p>	<p>4 壁仕上げ(浮き・剥離・雨漏)</p>   <p>仕上げ材に重度の劣化があります。補修が必要です。</p>	<p>5 天井仕上げ(浮き・剥離・雨漏り・欠損)</p>   <p>仕上げ材に重度の劣化があります。補修が必要です。</p>	<p>6 床仕上げ(浮き・剥離)</p>   <p>仕上げ材に重度の劣化があります。補修が必要です。</p>
<p>7 壁仕上げ(浮き・剥離・雨漏)</p>   <p>仕上げ材に重度の劣化があります。補修が必要です。</p>	<p>8 天井仕上げ(浮き・剥離・雨漏り・欠損)</p>   <p>重度の雨漏り跡があります。補修が必要です。</p>				
<p>13</p>	<p>14</p>	<p>15</p>	<p>16</p>	<p>17</p>	<p>18</p>

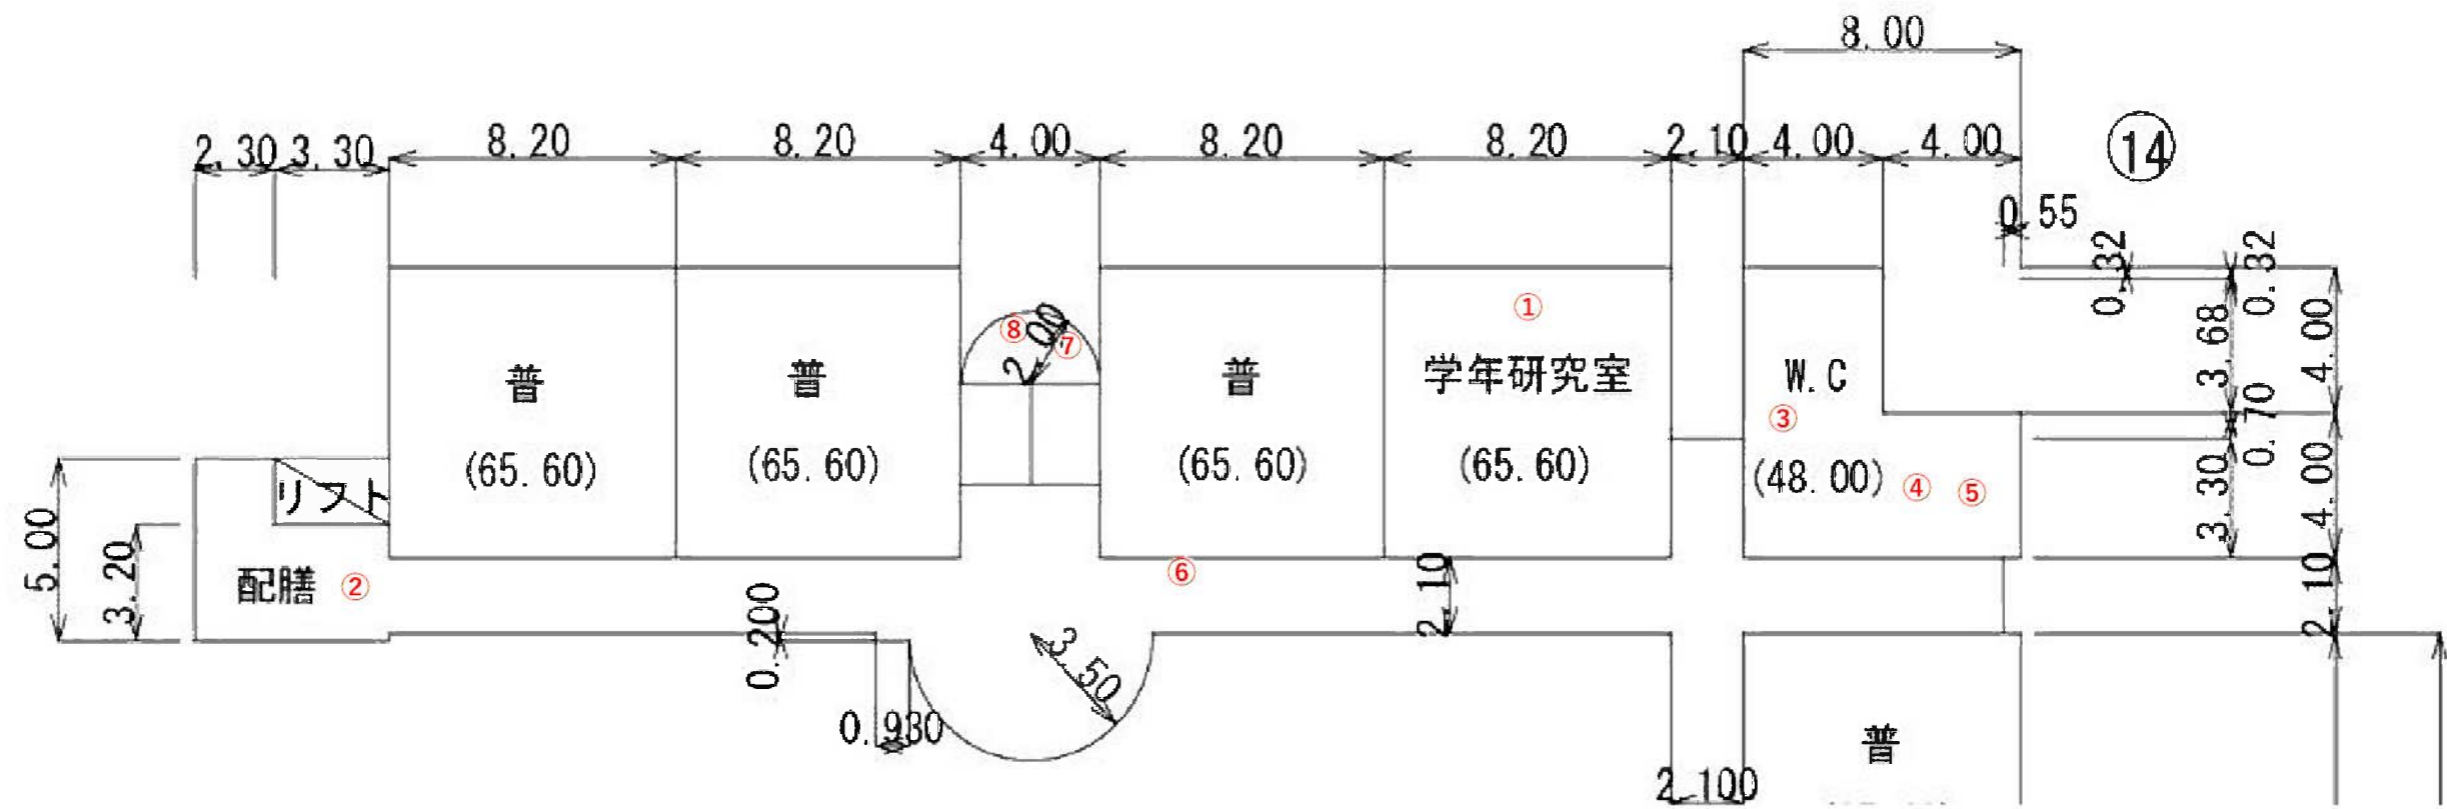
<p>1 天井仕上げ(浮き・剥離・雨漏り・欠損)</p>   <p>仕上げ材に重度の劣化があります。補修が必要です。</p>	<p>2 天井仕上げ(浮き・剥離・雨漏り・欠損)</p>   <p>仕上げ材に重度の劣化があります。補修が必要です。</p>	<p>3 天井仕上げ(浮き・剥離・雨漏り・欠損)</p>   <p>仕上げ材に重度の劣化があります。補修が必要です。</p>	<p>4 天井仕上げ(浮き・剥離・雨漏り・欠損)</p>   <p>仕上げ材に重度の劣化があります。補修が必要です。</p>	<p>5 床仕上げ(浮き・剥離)</p>   <p>仕上げ材に重度の劣化があります。補修が必要です。</p>	<p>6 壁躯体(クラック・欠損)</p>   <p>0.5ミリ程度のクラックが生じています。樹脂注入やポリマー充填工法などの補修が必要です。</p>
<p>7 天井仕上げ(浮き・剥離・雨漏り・欠損)</p>   <p>仕上げ材に重度の劣化があります。補修が必要です。</p>	<p>8 床仕上げ(浮き・剥離)</p>   <p>仕上げ材に重度の劣化があります。補修が必要です。</p>	<p>9 壁仕上げ(浮き・剥離・雨漏)</p>   <p>仕上げ材に重度の劣化があります。補修が必要です。</p>	<p>10</p>	<p>11</p>	<p>12</p>
<p>13</p>	<p>14</p>	<p>15</p>	<p>16</p>	<p>17</p>	<p>18</p>

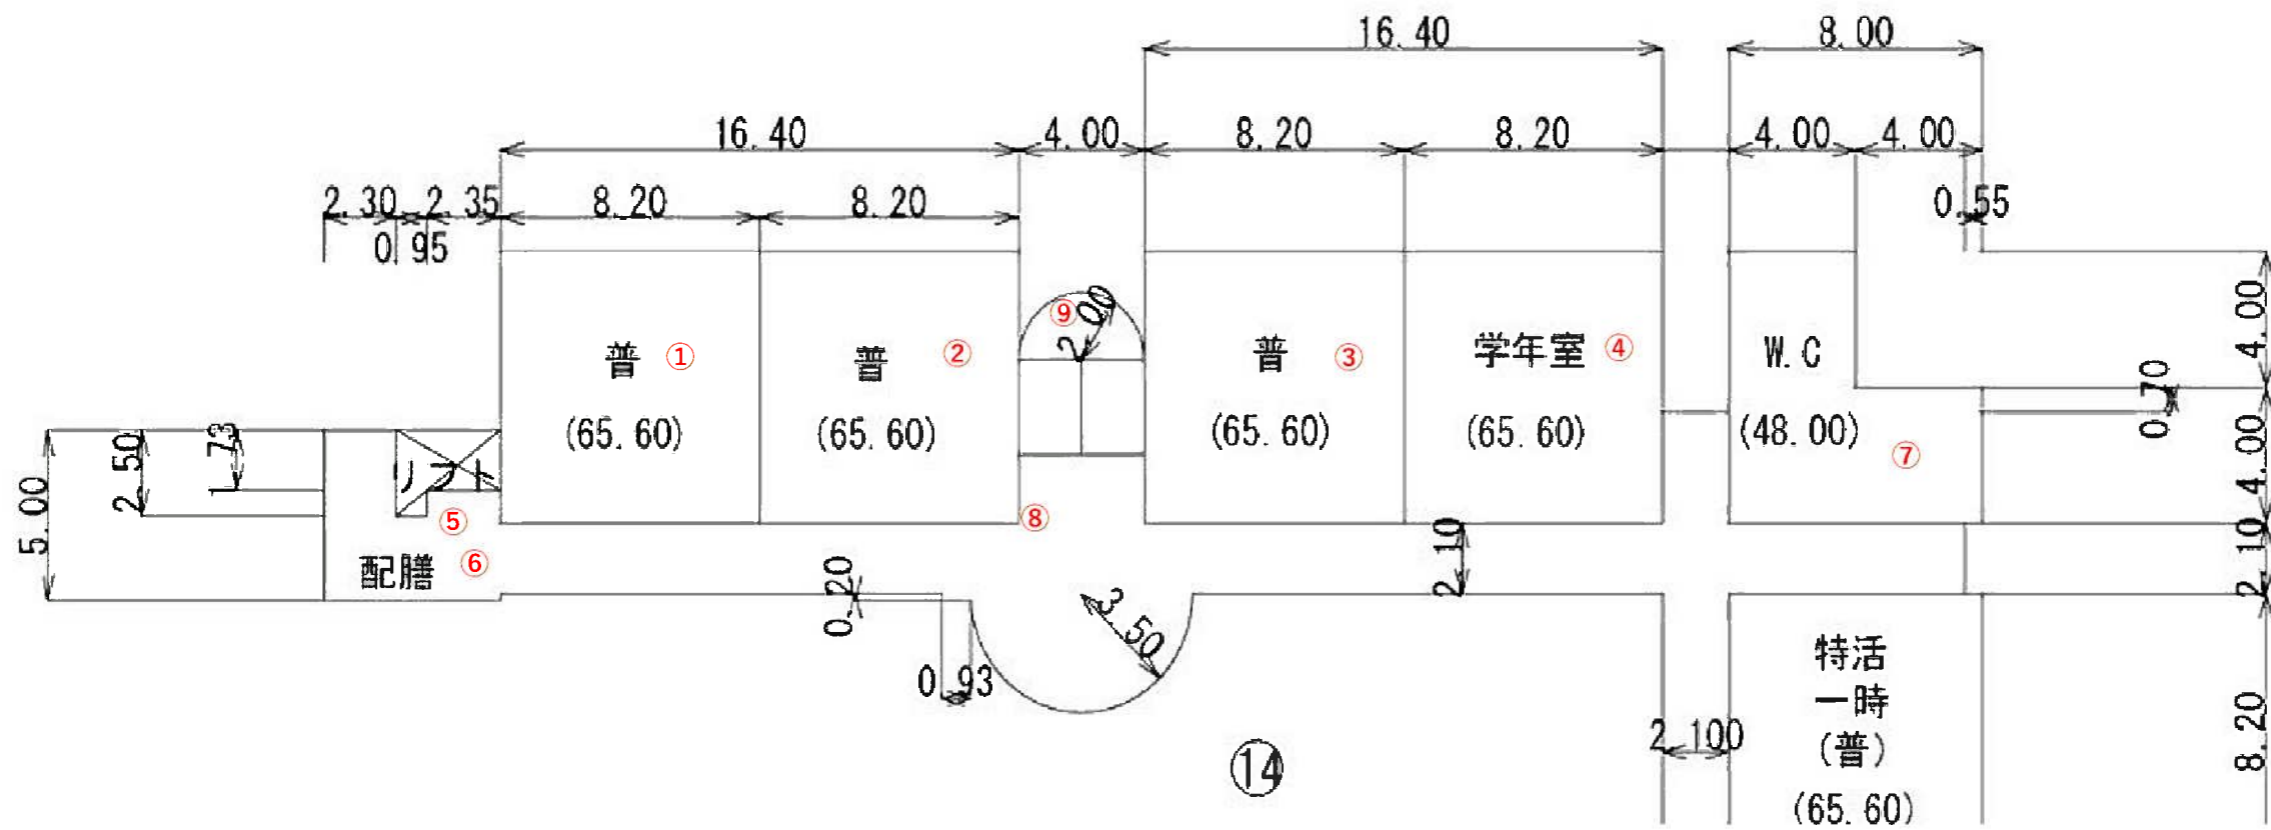
<p>1 床仕上げ(浮き・剥離)</p>

<p>仕上げ材に重度の劣化があります。補修が必要です。</p>	<p>2 壁躯体(クラック・欠損)</p>

<p>0.5ミリ程度のクラックが生じています。樹脂注入やポリマー充填工法などの補修が必要です。</p>	<p>3 天井仕上げ(浮き・剥離・雨漏り・欠損)</p>

<p>仕上げ材に重度の劣化があります。補修が必要です。</p>	<p>4 床躯体(クラック・欠損)</p>

<p>0.5ミリ程度のクラックが生じています。樹脂注入やポリマー充填工法などの補修が必要です。</p>	<p>5 壁躯体(クラック・欠損)</p>

<p>0.5ミリ程度のクラックが生じています。樹脂注入やポリマー充填工法などの補修が必要です。</p>	<p>6 床仕上げ(浮き・剥離)</p>

<p>仕上げ材に重度の劣化があります。補修が必要です。</p>
<p>7 壁躯体(クラック・欠損)</p>

<p>0.5ミリ程度のクラックが生じています。樹脂注入やポリマー充填工法などの補修が必要です。</p>	<p>8 天井仕上げ(浮き・剥離・雨漏り・欠損)</p>

<p>仕上げ材に重度の劣化があります。補修が必要です。</p>	<p>9</p>	<p>10</p>	<p>11</p>	<p>12</p>
<p>13</p>	<p>14</p>	<p>15</p>	<p>16</p>	<p>17</p>	<p>18</p>

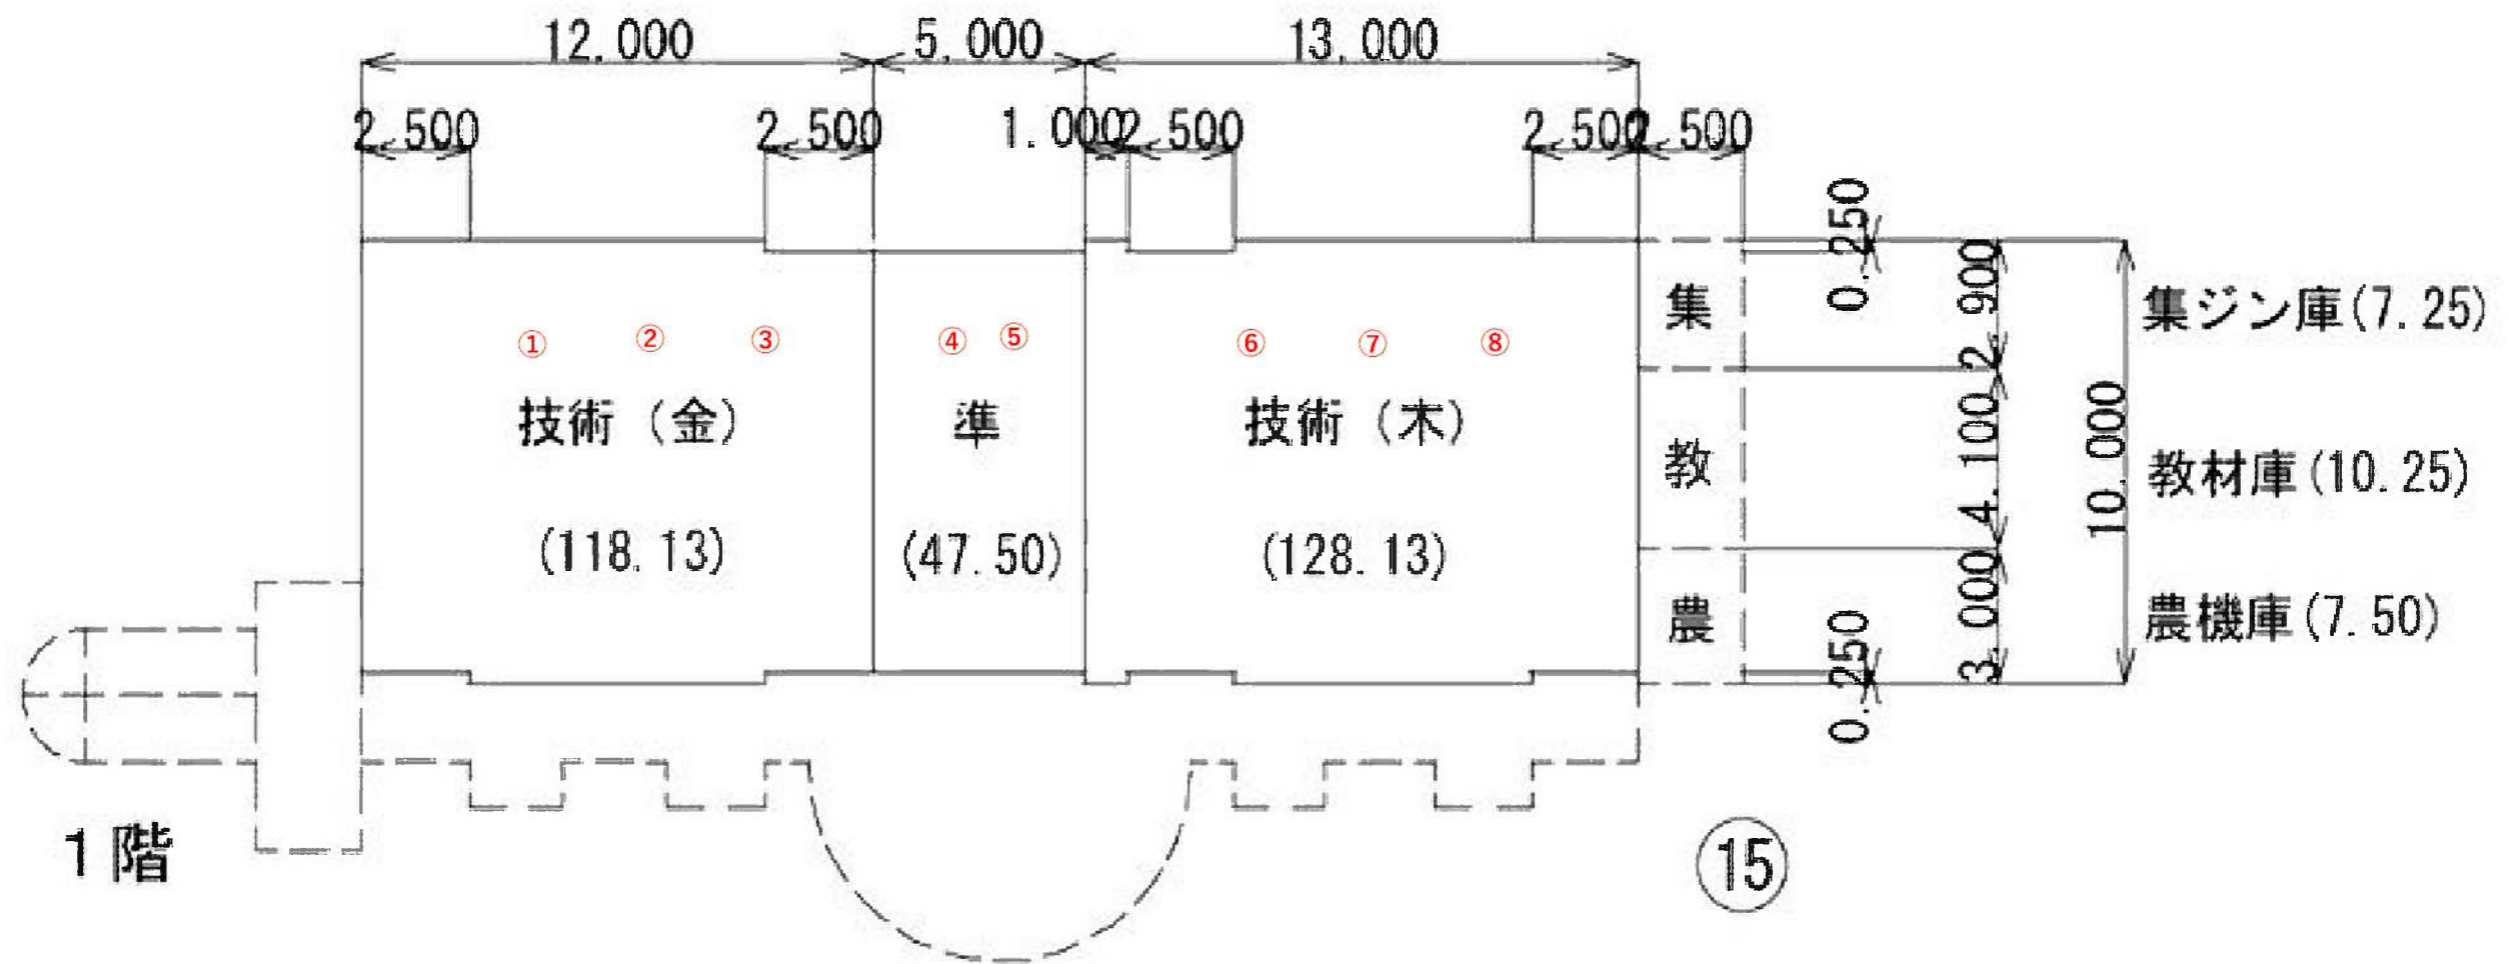
<p>1 床仕上げ(浮き・剥離)</p>

<p>仕上げ材に重 度の劣化があ ります。 補修が必要で す。</p>	<p>2 壁躯体(クラック・欠損)</p>

<p>0.5ミリ程度 のクラックが生 じています。 樹脂注入やポ リマー充填工 法などの補修 が必要です。</p>	<p>3 天井仕上げ(浮き・剥離・雨漏り・欠損)</p>

<p>仕上げ材に重 度の劣化があ ります。 補修が必要で す。</p>	<p>4 壁躯体(クラック・欠損)</p>

<p>0.5ミリ程度 のクラックが生 じています。 樹脂注入やポ リマー充填工 法などの補修 が必要です。</p>	<p>5 天井躯体(クラック・欠損)</p>

<p>0.5ミリ程度 のクラックが生 じています。 樹脂注入やポ リマー充填工 法などの補修 が必要です。</p>	<p>6 壁躯体(クラック・欠損)</p>

<p>0.5ミリ程 度のクラック が生じていま す。樹脂注入 やポリマー 充填工法など の補修が必要 です。</p>
7	8	9	10	11	12
13	14	15	16	17	18

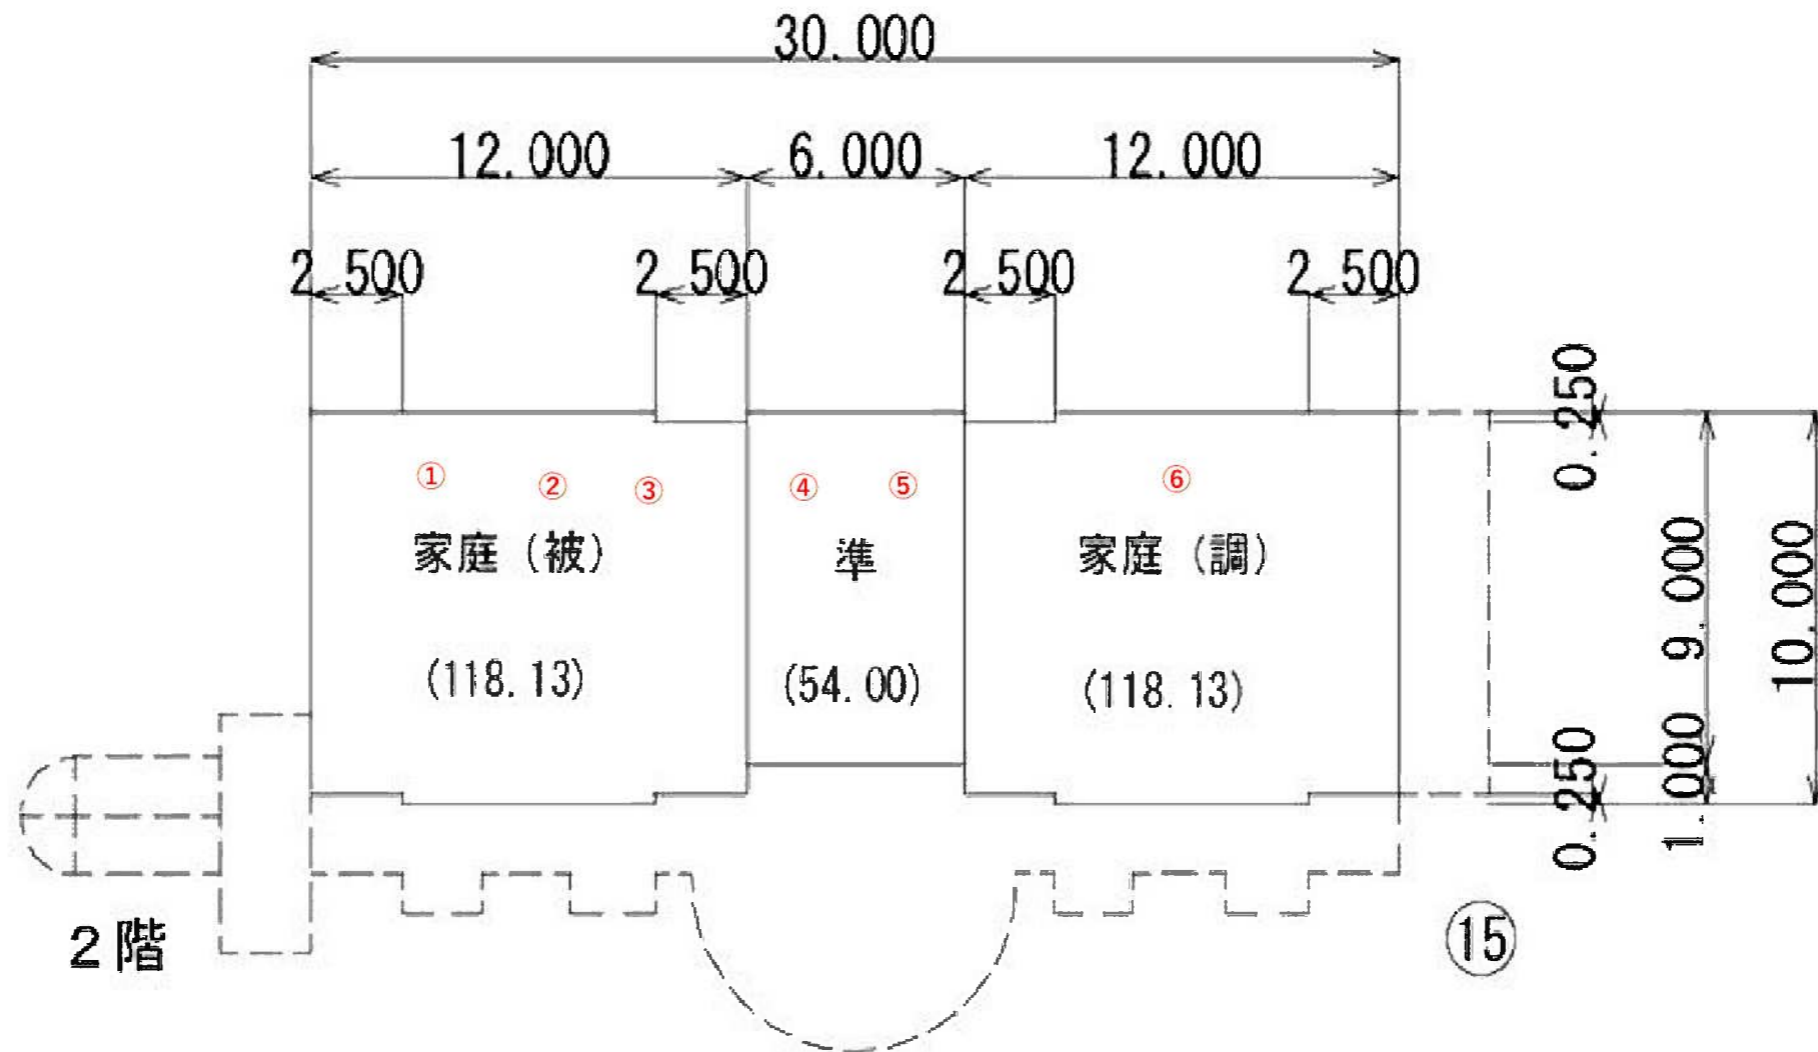
<p>壁躯体(クラック・欠損)</p>

<p>0.5ミリ以上のクラックが生じています。断面修復工法などの補修が必要です。</p>	2	3	4	5	6
7	8	9	10	11	12
13	14	15	16	17	18

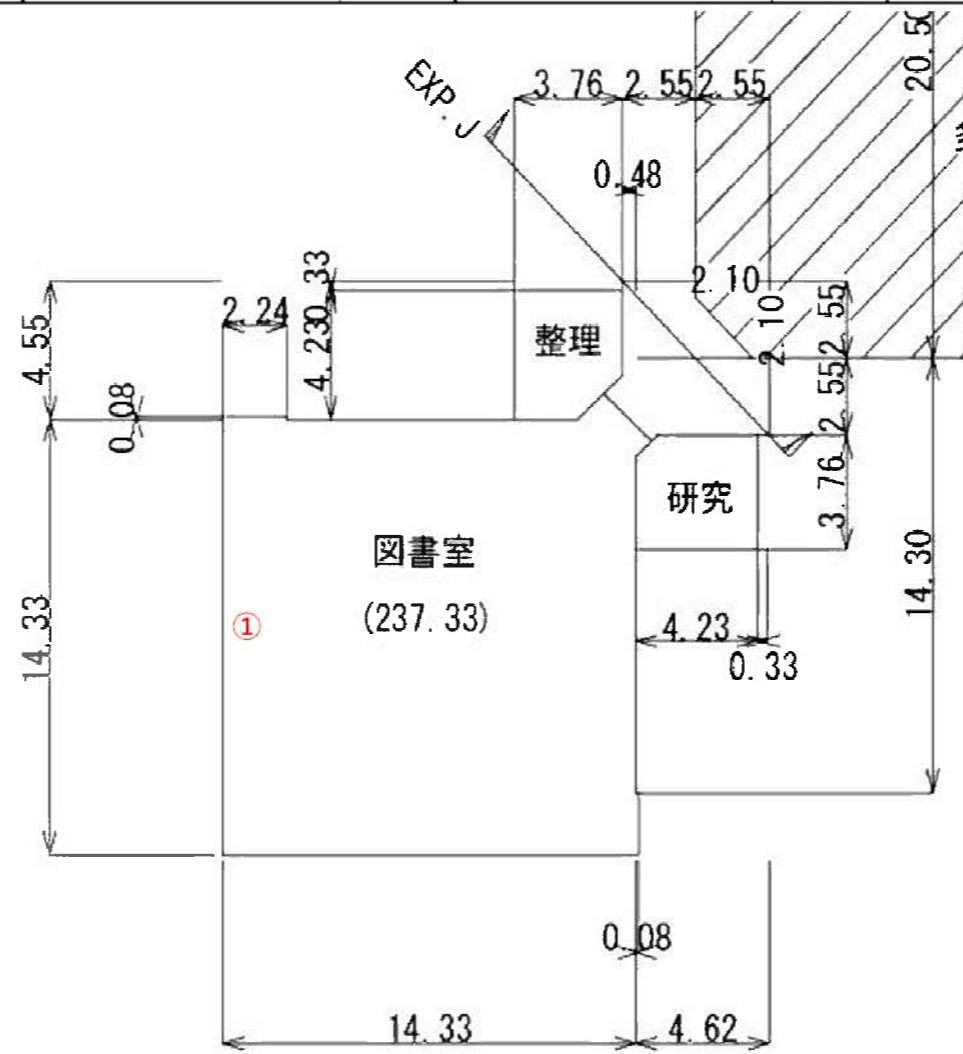
<p>1 壁躯体(クラック・欠損)</p>

<p>0.5ミリ以上のクラックが生じています。断面修復工法などの補修が必要です。</p>	<p>2 天井仕上げ(浮き・剥離・雨漏り・欠損)</p>

<p>仕上げ材に重度の劣化があります。補修が必要です。</p>						
7	8	9	10	11	12		
13	14	15	16	17	18

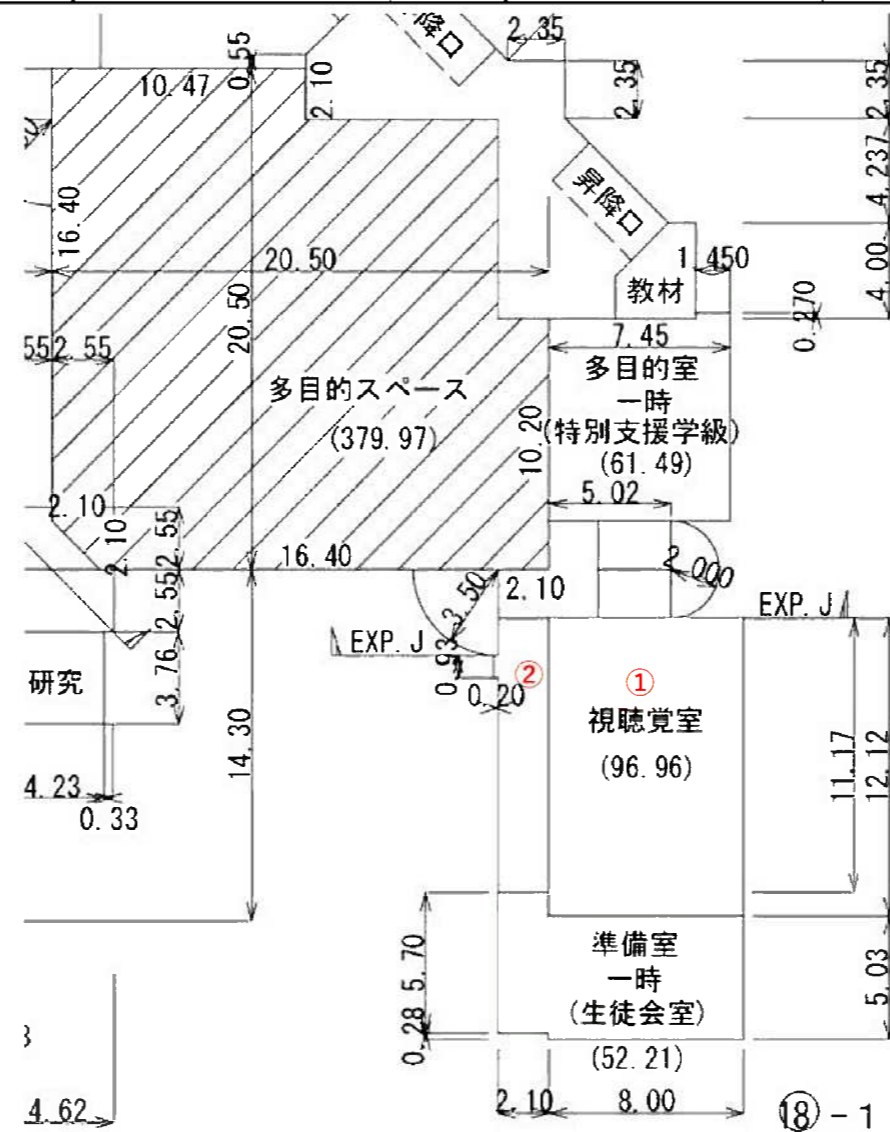
<p>1 壁躯体(クラック・欠損)</p>

<p>0.5ミリ程度のクラックが生じています。樹脂注入やポリマー充填工法などの補修が必要です。</p>	<p>2 天井仕上げ(浮き・剥離・雨漏り・欠損)</p>

<p>仕上げ材に重度の劣化があります。補修が必要です。</p>				
7	8	9	10	11	12
13	14	15	16	17	18

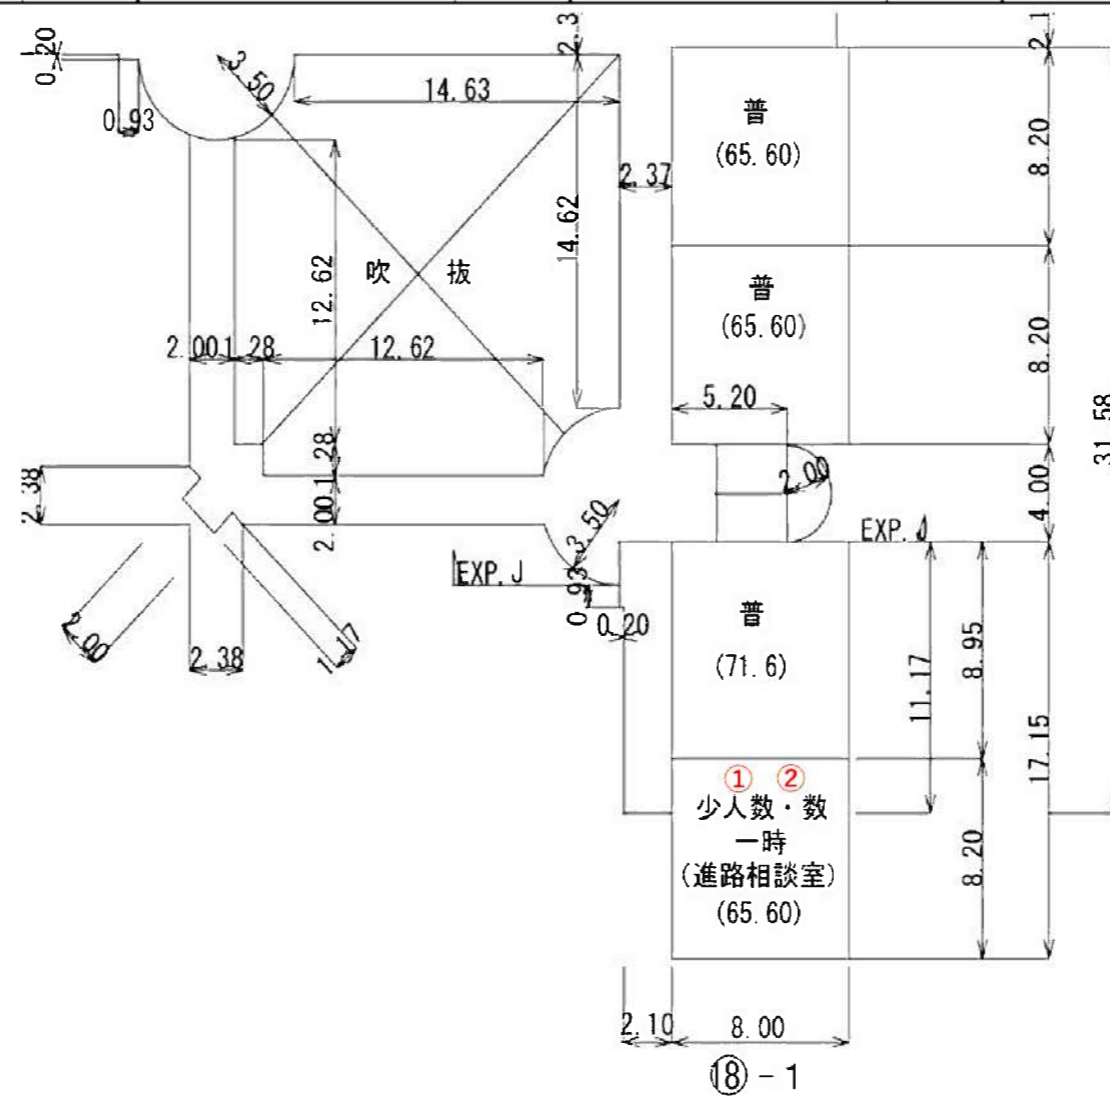
<p>1 天井仕上げ(浮き・剥離・雨漏り・欠損)</p>

<p>仕上げ材に重度の劣化があります。補修が必要です。</p>	<p>2 床仕上げ(浮き・剥離)</p>

<p>仕上げ材に重度の劣化があります。補修が必要です。</p>				
7	8	9	10	11	12
13	14	15	16	17	18
