下水道施設の更新にむけて

老朽化の事例

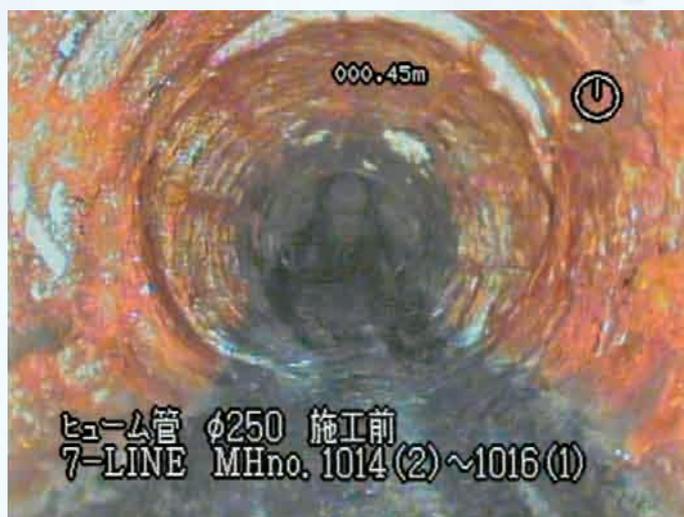
この汚水管は小緑地内に昭和 49 年に布設された管です。整備後 42 年が経過しており、老朽化の進行によって腐食して鉄筋が露出していました。腐食の原因として、汚水管内では硫化水素が発生することがあり、この硫化水素とコンクリートや鉄筋が反応して腐食が進行してしまいます。

鉄筋が露出している汚水管

上下水道局では、年数が経過した汚水管を改築する計画（長寿命化計画）を策定しており、老朽化した管きよに優先順位をつけて、順次改築を行っています。この小緑地内の汚水管は、非開削の管更生工法で改築を行いました。

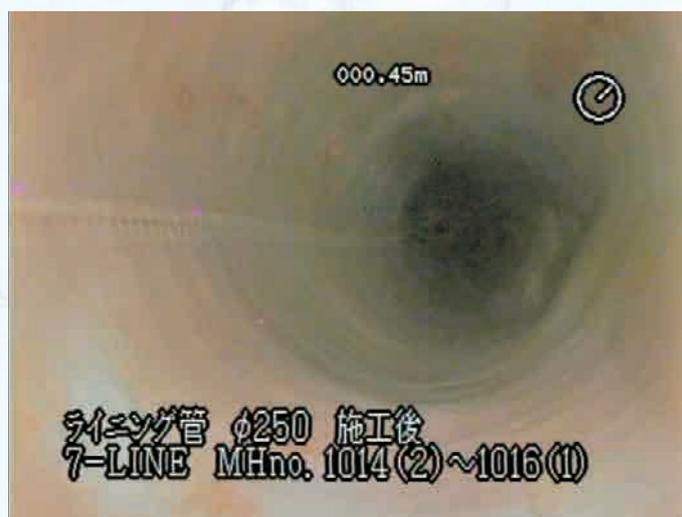
管更生後の汚水管

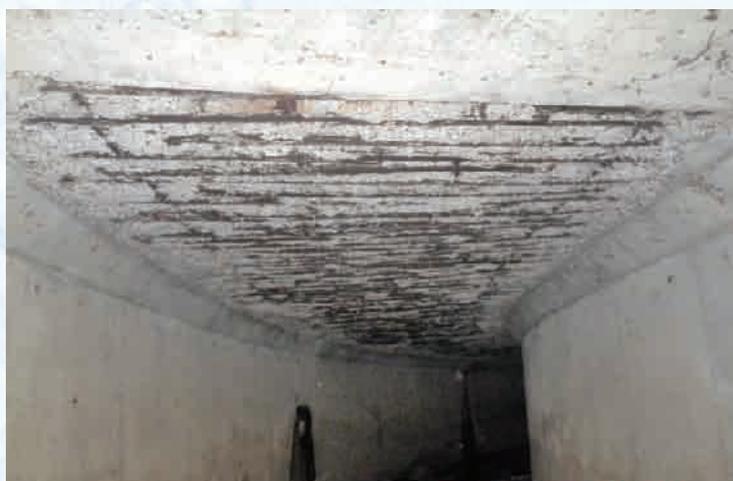
ハーゲラ川幹線は那覇市宇栄原に存在する公共下水道（雨水）の排水路です。ハーゲラ川幹線の一部は、以前は開渠でしたが、都市化に伴い1970年頃に暗渠化され、地上部は道路として使用されています。暗渠部はボックスカルバート形式という構造になっており、整備後35年以上が経過した現在、頂版部分の一部でコンクリートが剥離し鉄筋露出が発生しています。

この状態を放置すると、鉄筋の腐食が進行し、やがてはボックスカルバートの頂版が崩壊し、地上部の道路陥没を引き起こしかねません。

頂版の鉄筋が露出したボックスカルバート

現在、このハーゲラ川幹線の暗渠部は、ボックスカルバートを保護する工事を行っており（費用約1億3,500万円）、将来の本格的な修繕や改築に向け取り組んでいるところです。
