# 那覇市道路附属物長寿命化修繕計画

令和 5 年 3 月

(令和 7 年 11 月一部改訂)

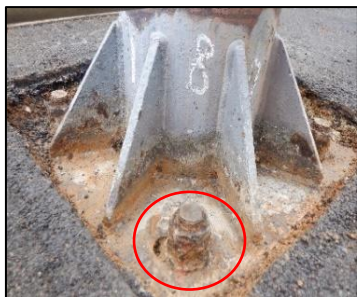
写真-1.1 Ⅲ判定 門型標識①  
アンカーボルト・ナットの腐食

| 施設名 | 路線名 | 延長<br>(m) | 幅員<br>(m) | 建設年<br>(年) | 供用年<br>数(年) | 修繕措<br>置状況 | 最新点<br>検年次 | 健全度<br>判定 | 対策の内容・時期・事業費(百万円) | | | | | | | | | |
|---|---|---|---|---|---|---|---|---|---|---|---|---|---|---|---|---|---|---|
| 門型標識① | 牧志23号 | - | 8.00 | 2003 | 20 | - | 2022 | Ⅲ | | | | | 補修<br>設計 | 1.0 | 交換 | 5.0 | 点検 | 0.3 |

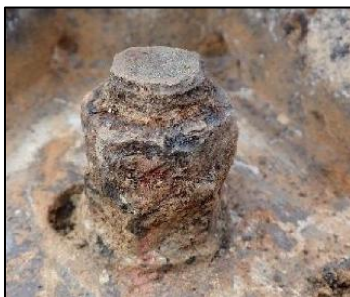
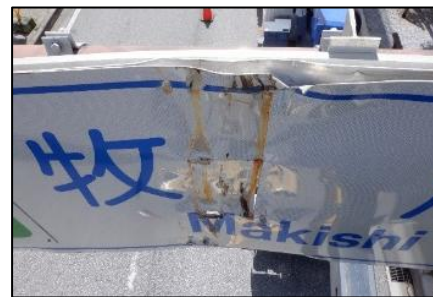
写真-1.2 Ⅲ判定 門型標識①  
標識板の変形欠損(衝突痕)

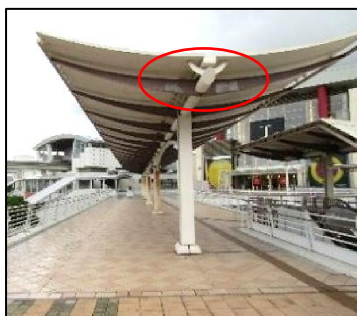
写真-1.3 おもろまち駅 A 橋(連絡通路)  
屋根梁部の部分補修後にみられる再劣化(腐食)

修繕については、令和2年度から4年度にかけて、おもろまち駅 A 橋から D 橋の歩道ルーフに対して修繕を実施した。修繕内容は、上記の**写真-1.3**に示す屋根を支える梁部に生じた腐食と孔食に対して、応急的に当て板補強工法とパテ補修工法を施工した。

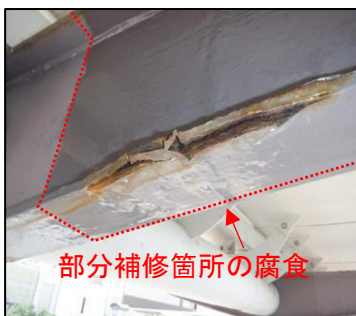
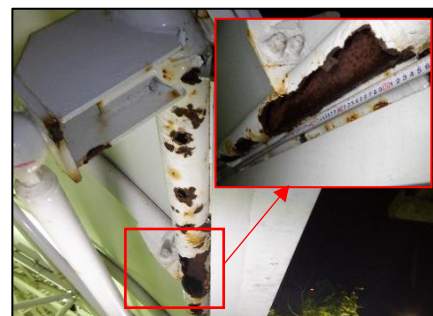
写真-1.4 県庁前駅 B 橋(自由通路)  
屋根梁部の断面欠損

ただし、横断歩道橋の屋根（自由通路及び連絡道路のルーフ部）については、施設の主要部材ではないが腐食が著しく第三者被害が懸念されるため、主要部材と同等に優先順位を検討する。

| 施設名 | 路線名 | 延長<br>(m) | 幅員<br>(m) | 建設年<br>(年) | 供用年<br>数(年) | 修繕措<br>置状況 | 最新点<br>検年次 | 健全度<br>判定 | 対策の内容・時期・事業費(百万円) | | | | | | | | | |
|---|---|---|---|---|---|---|---|---|---|---|---|---|---|---|---|---|---|---|
| 県庁前駅B橋<br>(自由通路) | 泉崎牧志線<br>(県庁前駅) | 16.73 | 6.54 | 2003 | 20 | - | 2022 | Ⅱ | | | | | 補修<br>設計 | 8.5 | ルーフ<br>更新、<br>鋼材補<br>修 | 80.3 | 点検 | 0.6 |

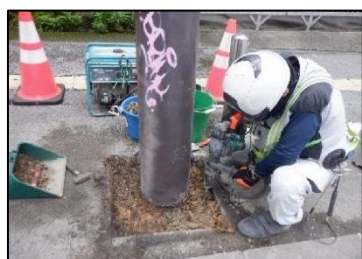
掘削点検状況（舗装撤去）

門型標識の支柱基部の4箇所については、補修や更新など実施した後の定期点検（令和9年予定）では、非破壊検査技術等の新技術活用の検討を行う。非破壊検査で一次スクリーニングを行うことで、掘削する必要のない健全なものを掘削対象から外すことで点検費用を約10万円程度のコスト縮減することを目標とする。

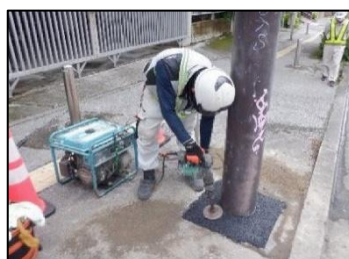
掘削点検状況（復旧材転圧）
