平成 25 年度定期監査（工事監査）の結果について（公表）

## 平成 25 年度定期監査(工事監査)結果報告書

## I. 那覇市民共同墓及び納骨堂建設工事(建築)

## Ⅱ. 平成 25 年度歴史散歩道整備工事(壺屋地内その 2)

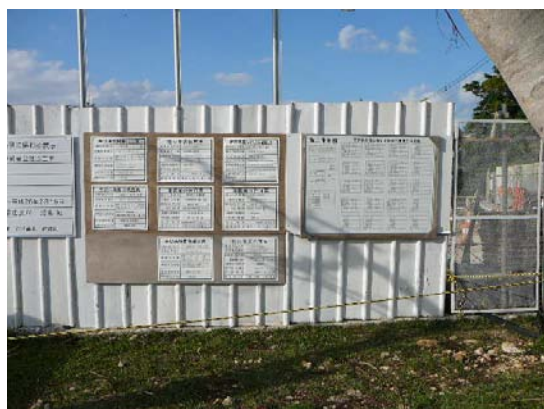
- ① 鉄筋組立状況を目視した。足場の組立時期について現場代理人に質問したが、壁部の長尺縦筋を起し、下部を固定した時点から2m以上の高所での作業となるので、その作業前に足場を組み立てるとのことで作業手順をしっかりと把握していた。
- ② 鉄筋、その他材料の保管状況は、良好であった。
- ③ 鉄筋工の作業服装も、安全帯を装着しており、良好であった。
- ④ 労災保険成立票、建設業許可票、建退共制度適用事業主標識、施工体系図、作業主任者等の掲示物は、現場入口の工事関係者及び公衆の見やすい場所に掲示されており、良好であった。

【現場標識関係】

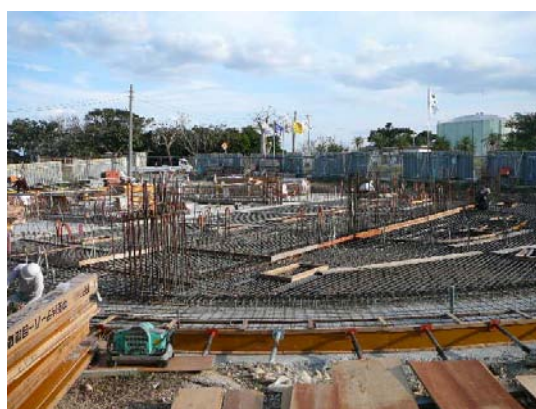
書類調査の後に現場施工状況の実査を行った。本調査時点における進捗率は約53%であり、当日は、納骨堂、管理事務所共に1階部分の鉄筋組立作業中であった。

【納骨堂鉄筋組立状況】

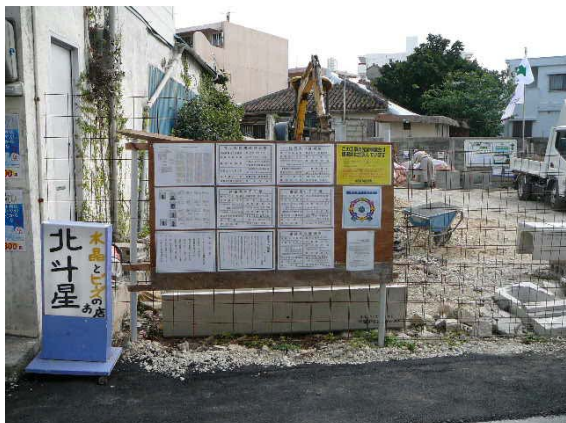
- ③ 労災保険成立票、建設業許可票、建退共制度適用事業主標識、施工体系図、作業主任者等の掲示物は、現場入口の工事関係者及び公衆の見やすい場所に掲示されており、良好であった。

【現場標識関係】

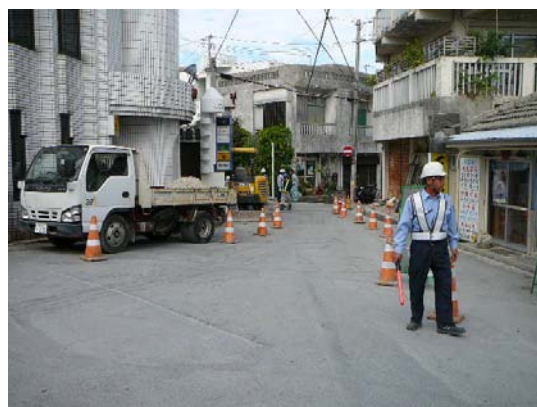
② 作業箇所付近の歩行者通行路は、適切に確保されており良好であった。

【作業箇所での交通誘導員配置】

歴史探訪の観光客が多く訪れるところであり、特に第三者災害防止に留意されたい。  
また、工程管理を十分に行い、工期内竣工を無事故で迎えらる様に努められたい。

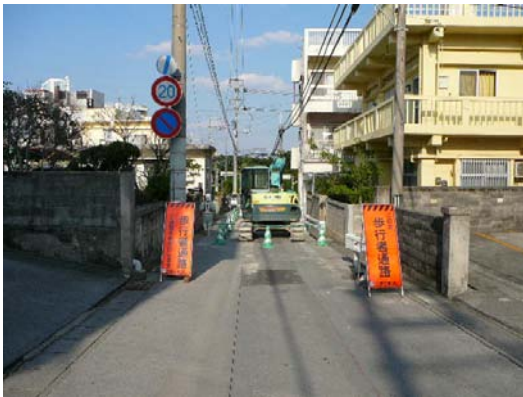
- ① 作業箇所付近の歩行者通路は、適切に確保されており良好であった。
- ② 労災保険成立票、建設業許可票、建退共制度適用事業主標識、施工体系図、作業主任者等の掲示物は、現場入口の工事関係者及び公衆の見やすい場所に掲示されており、良好であった。

【作業箇所の歩行者通路確保状況】
