## 消防設備の盗難事案発生について

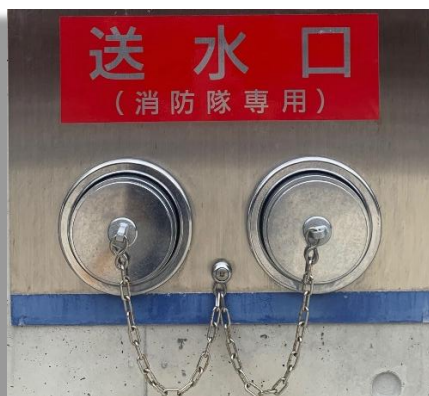
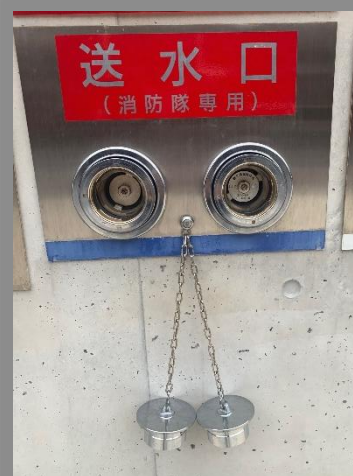
防火対象物に設置されている連結送水管の送水口の蓋が盗難されているという事案が市内で発生しています。

連結送水管は、火災発生時に消防隊が消火活動するための大事な設備となります。蓋が無い場合、連結送水管内に異物を詰められたり、ホース接続部分の腐食や硬直等で消火活動の妨げになる恐れもあります。日頃から防火対象物及び連結送水管を含めた消防設備等の点検をよろしくお願いします。また、スプリンクラー設備の送水口、防火水槽の採水口等の蓋も同様のものです。

送水口の蓋は取り外し可能 通常はチェーンで接続されている

防火対象物関係者の方は、連結送水管等の送水口の蓋が無いものを発見した場合、防火対象物を点検している消防設備業者等に相談し取り付けるようよろしくお願いします。
