那覇市保健所 長寿命化計画

那覇市保健所

令和 8 年 3 月

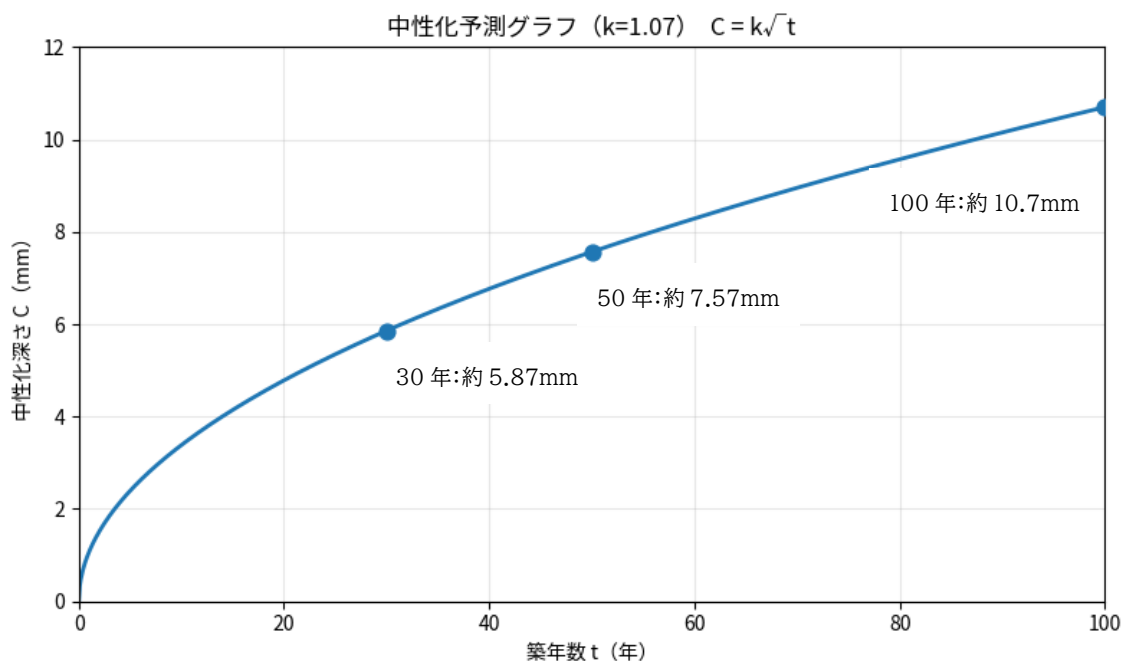
柱(かぶり厚※)の中性化到達評価(築30年、築100年予測)

階	部位	C30 (mm)	k (mm/√年)	d (mm)	現時点余裕 d-C30(mm)	C100 (mm)	100年余裕 d-C100(mm)	判定 (100年)
1階	柱	2	0.365	68	+66	約3.65	+64.35	余裕あり
2階	柱	1	0.183	48	+47	約1.83	+46.17	余裕あり
3階	柱	2	0.365	78	+76	約3.65	+74.35	余裕あり

築100年時点における予測中性化深さは、いずれの部位においてもかぶり厚さを十分に下回る予測値であり、中性化の進行のみを要因とした場合、鉄筋腐食に至るリスクは極めて低いと評価される。

- 表面保護の維持
 - 目的: CO₂・塩分・水分の侵入抑制。
 - 対応: 仕上げの健全性点検、必要に応じて再塗装や含浸材適用。
- ひび割れ管理
 - 目的: 表層塩分の局所侵入と水分供給の遮断。
 - 対応: ひび割れの定期観察、しきい幅を超える箇所のシーリング処理または樹脂注入により補修
- モニタリング
 - 目的: 進行の早期検知と係数の更新。
 - 対応: 劣化状況調査の実施。
- 局所対策(赤錆部位)
 - 目的: 水分供給源の遮断・腐食抑制。
 - 対応: 洗浄・防錆処置・局所表面保護、必要に応じてかぶり補修の検討。

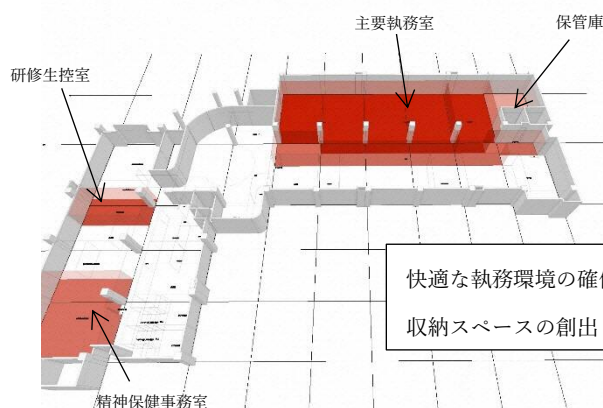
2階平面図

快適な執務環境の確保と
収納スペースの創出

- ・集密書架修繕

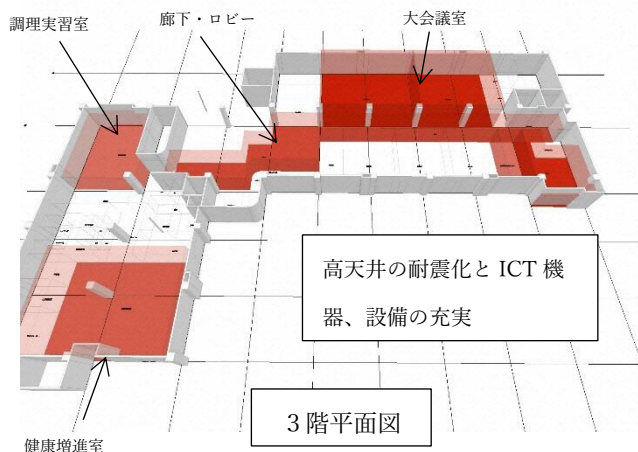
3階平面図

高天井の耐震化と ICT 機
器、設備の充実

- ・床、壁、天井などの修繕
- ・健康増進室天井耐震化

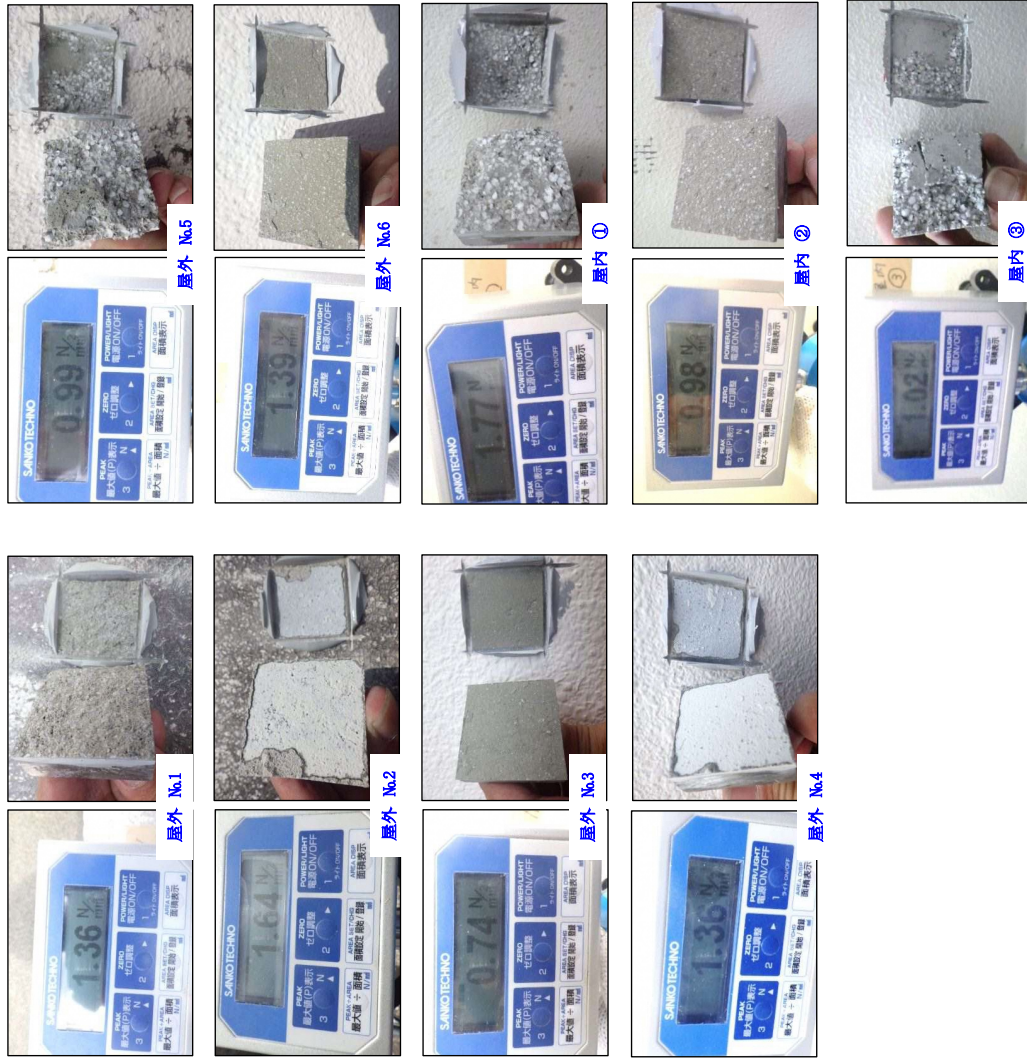
3. 付着力強度試験 測定値写真

No.	測定箇所	破断面 (破断面が複数の場合は、その割合も記述する)								
		A	B	C	D	E	F	G	H	
1	外壁・R階南向						○			
2	外壁・R階北向					○	85%	15%		
3	外壁・3階外階段								○	
4	外壁・1階北面				○	3%			○	90%
5	外壁・1階東面								○	85%
