平成25年度定期監査（工事監査）の結果について（公表）

平成25年度定期監査(工事監査)結果報告書

I. 那覇市民共同墓及び納骨堂建設工事(建築)

II. 平成25年度歴史散歩道整備工事(壺屋地内その2)

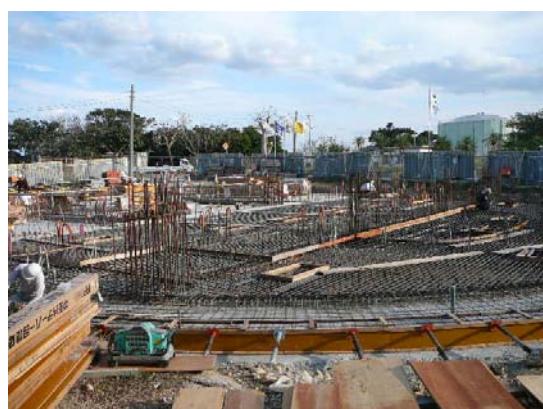
書類調査の後に現場施工状況の実査を行った。本調査時点における進捗率は約53%であり、当日は、納骨堂、管理事務所共に1階部分の鉄筋組立作業中であった。

【納骨堂鉄筋組立状況】

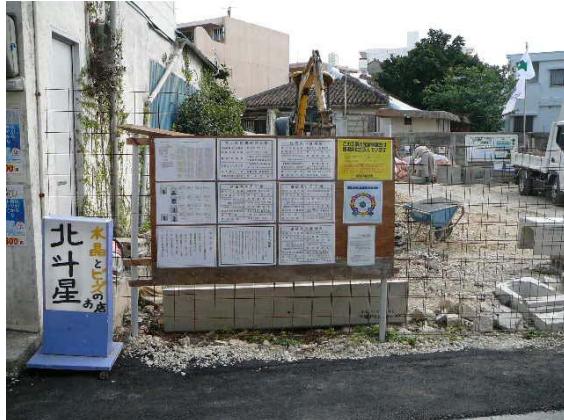
- ③ 労災保険成立票、建設業許可票、建退共制度適用事業主標識、施工体系図、作業主任者等の掲示物は、現場入口の工事関係者及び公衆の見やすい場所に掲示されており、良好であった。

【現場標識関係】

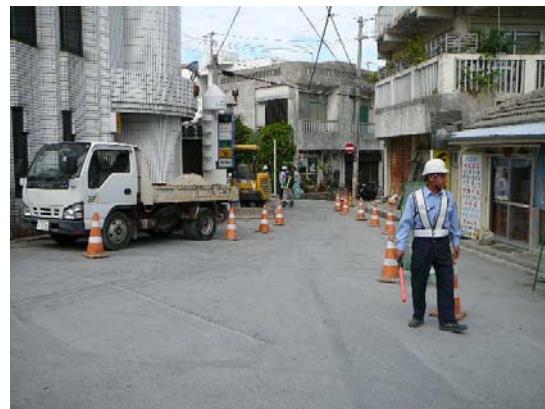
② 作業箇所付近の歩行者通行路は、適切に確保されており良好であった。

【作業箇所での交通誘導員配置】

歴史探訪の観光客が多く訪れるところであり、特に第三者災害防止に留意されたい。また、工程管理を十分に行い、工期内竣工を無事故で迎えられる様に努められたい。

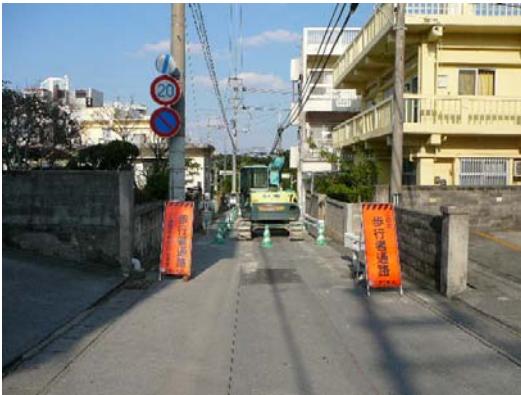
- ① 作業箇所付近の歩行者通行路は、適切に確保されており良好であった。
- ② 労災保険成立票、建設業許可票、建退共制度適用事業主標識、施工体系図、作業主任者等の掲示物は、現場入口の工事関係者及び公衆の見やすい場所に掲示されており、良好であった。

【作業箇所の歩行者通路確保状況】
