# 那覇市道路附属物長寿命化修繕計画

令和5年3月

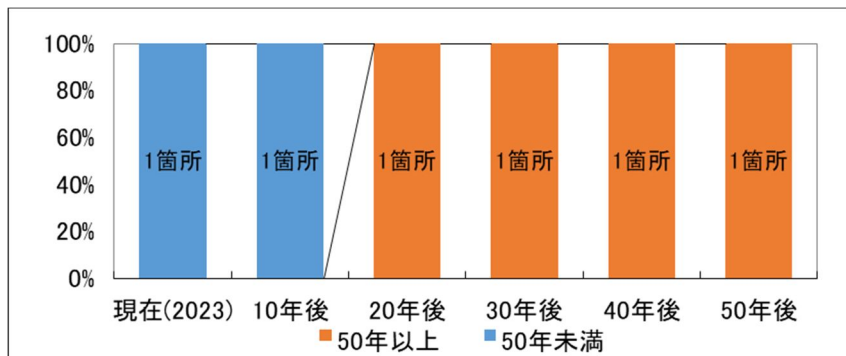
図-1.3 供用年数の割合推移（大型カルバート）

那覇市が管理する道路附属物のうち長寿命化対象施設は、横断歩道橋 16 箇所、門型標識 4 箇所、大型カルバート 1 箇所である。このうち供用年数が 50 年を超える施設の割合推移を図-1.1~3 に示す。現時点では比較的新しい施設が多いが、30 年後には各施設の約半数が供用年数 50 年以上となる。このことから高齢化を迎える時期が集中しており、損傷が大きくなってから補修する従来の維持管理方法を継続した場合、架替えや修繕に要する費用が膨大となることが予想されることから、将来的に利用者の安全性・信頼性を確保することが困難になる恐れがある。

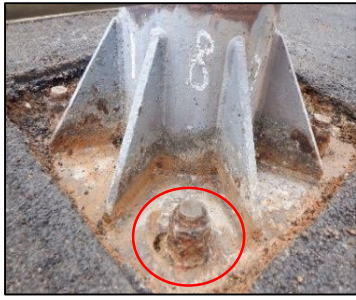
写真-1.1 Ⅲ判定 門型標識①  
アンカーボルト・ナットの腐食

令和 4 年度の定期点検における各施設の健全度は、横断歩道橋は I 判定が 31%、II 判定が 69%である。門型標識は I 判定と III 判定がそれぞれ 50%であり、大型カルバートは I 判定が 100%である。すべての施設において、半数以上が I 判定から II 判定であることから、全体的に健全性は高い状況がみられる。ただし、III 判定の門型標識については、早期措置を講ずべき状態であり部分的に劣化が進行している状態である。また、施設の主要部材ではない横断歩道橋の屋根（自由通路及び連絡道路のルーフ部）については、全体的に劣化が進行しており、部分的に補修が実施されている箇所もみられるが、再劣化が生じていることにより早期措置を講ずべき状態である。

限りのある予算の中で、全ての施設を効果的・効率的に管理するためには、施設の修繕を実施する優先順位を設定する必要がある。優先順位は、施設の健全度と重要度を考慮して設定する。優先順位の考え方は、健全度の低い施設では、重要度に関係なく修繕を実施すべきであり、また健全度の高い施設では、重要度を考慮した優先度とすべきである。直近の定期点検の結果から門型標識において、健全度Ⅲ（早期措置段階）の施設が10%（2箇所）ある現状を踏まえ、当面（今後5年間程度）は健全度を重視して対策の優先順位を決定する。

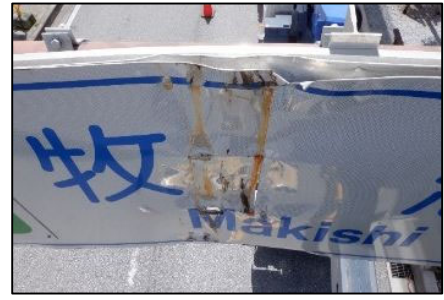
写真-1.2 Ⅲ判定 門型標識①  
標識板の変形欠損(衝突痕)

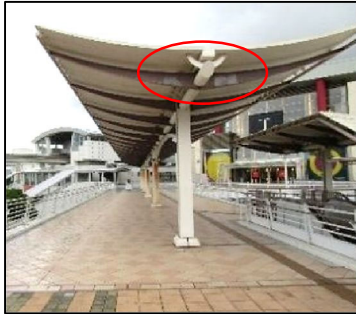
写真-1.3 おもろまち駅 A 橋(連絡通路)  
屋根梁部の部分補修後にみられる再劣化(腐食)

修繕については、令和2年度から4年度にかけて、おもろまち駅 A 橋から D 橋の歩道ルーフに対して修繕を実施した。修繕内容は、上記の**写真-1.3**に示す屋根を支える梁部に生じた腐食と孔食に対して、応急的に当て板補強工法とパテ補修工法を施工した。

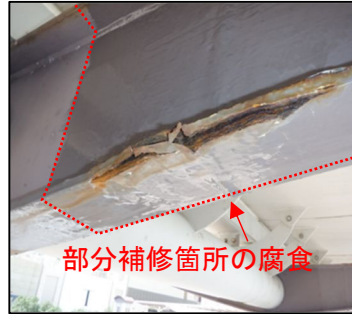
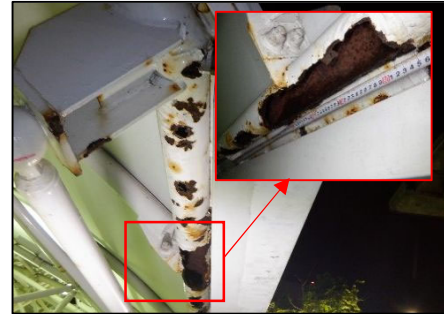
写真-1.4 県庁前駅 B 橋(自由通路)  
屋根梁部の断面欠損

ただし、横断歩道橋の屋根（自由通路及び連絡道路のルーフ部）については、施設の主要部材ではないが腐食が著しく第三者被害が懸念されるため、主要部材と同等に優先順位を検討する。

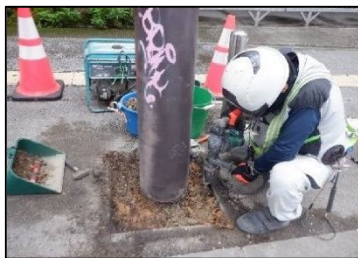
掘削点検状況（舗装撤去）

門型標識の支柱基部については、補修や更新など実施した後の定期点検（令和9年予定）では、非破壊検査技術等の新技術活用の検討を行う。非破壊検査で一次スクリーニングを行うことで、掘削する必要のない健全なものを掘削対象から外すことで点検費用を削減することを目標とする。
