建物概要			棟別・場所別の評価												
所在地			グループ		5つの評価大別				部位別評価						
構造種別			グループ	構成する棟	項目	評価	屋上屋根	外装		内装		電気設備	機械設備	その他	
階数								外壁	建具その他	内部仕上げ	建具その他				
敷地面積(建物)	14080 m ²		松島中2 (校舎)	14 3,106m ²	安全性	3.28	2.88	2.83	3.77	2.94	3.39	3.58	3.15	3.33	
敷地面積(運動場)	9772 m ²				快適性	3.29									
保有面積	6759 m ²				学習活動適応性	3.00									
					環境適応性	3.00									
					地域への配慮	3.67									
名称	棟番号	棟の建設年度		17 250m ²	17 250m ²	安全性	3.25	3.00	2.88	3.65	2.89	3.20	2.99	3.55	2.80
校舎	14/15/17/18	S57				快適性	3.46								
校舎	22/23	H21				学習活動適応性	3.00								
屋外トイレ(校舎)	10	S55				環境適応性	2.20								
地域学校連携施設	8	H05				地域への配慮	3.33								
			18 656m ²	18 656m ²	安全性	3.31	3.00	2.85	3.64	2.94	3.63	3.34	3.28	3.25	
					快適性	3.50									
					学習活動適応性	3.00									
					環境適応性	2.50									
					地域への配慮	3.67									
			15 609m ²	15 609m ²	安全性	3.34	2.63	2.85	3.86	2.92	3.61	3.45	3.59	3.00	
					快適性	3.71									
					学習活動適応性	3.00									
					環境適応性	2.33

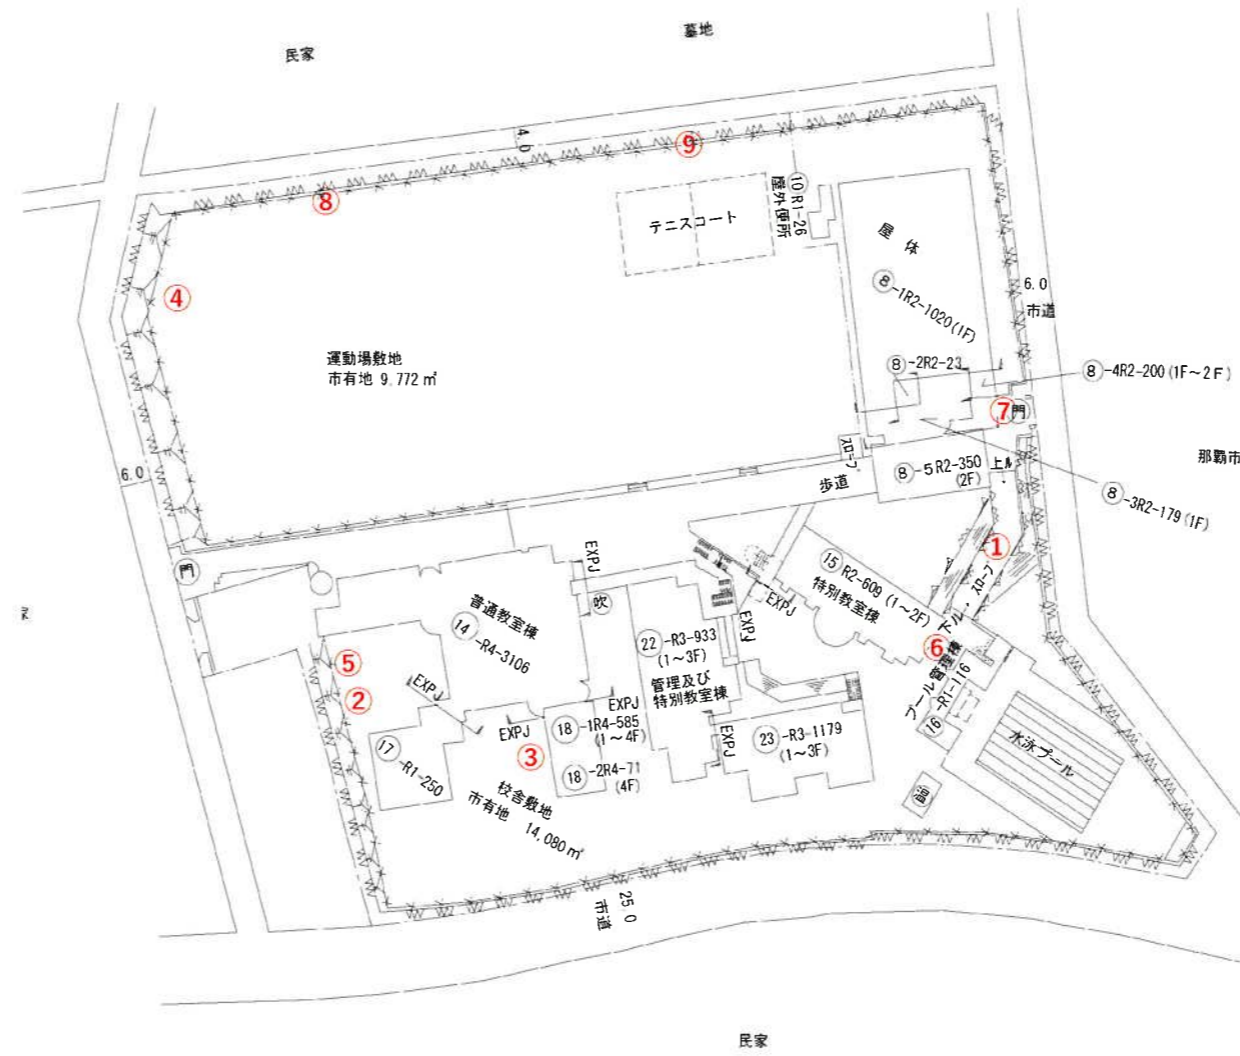
<p>排水施設に破損個所があります。補修が必要です。</p>	<p>7 門扉の劣化状況</p>   <p>門扉に中度のサビがあります。ケレン及び再塗装などの補修が必要です。</p>	<p>8 フェンスの劣化状況</p>   <p>フェンスに中度のサビが生じています。補修が必要です。</p>	<p>9 フェンスの劣化状況</p>   <p>フェンスに中度のサビが生じています。補修が必要です。</p>	<p>10</p>
<p>11</p>	<p>12</p>	<p>13</p>	<p>14</p>	<p>15</p>
