# 旧第一牧志公設市場解体工事説明会

令和元年11月6日（水）

那覇市 経済観光部 なはまち振興課 第一牧志公設市場建設室

## (2)解体工事の概要について

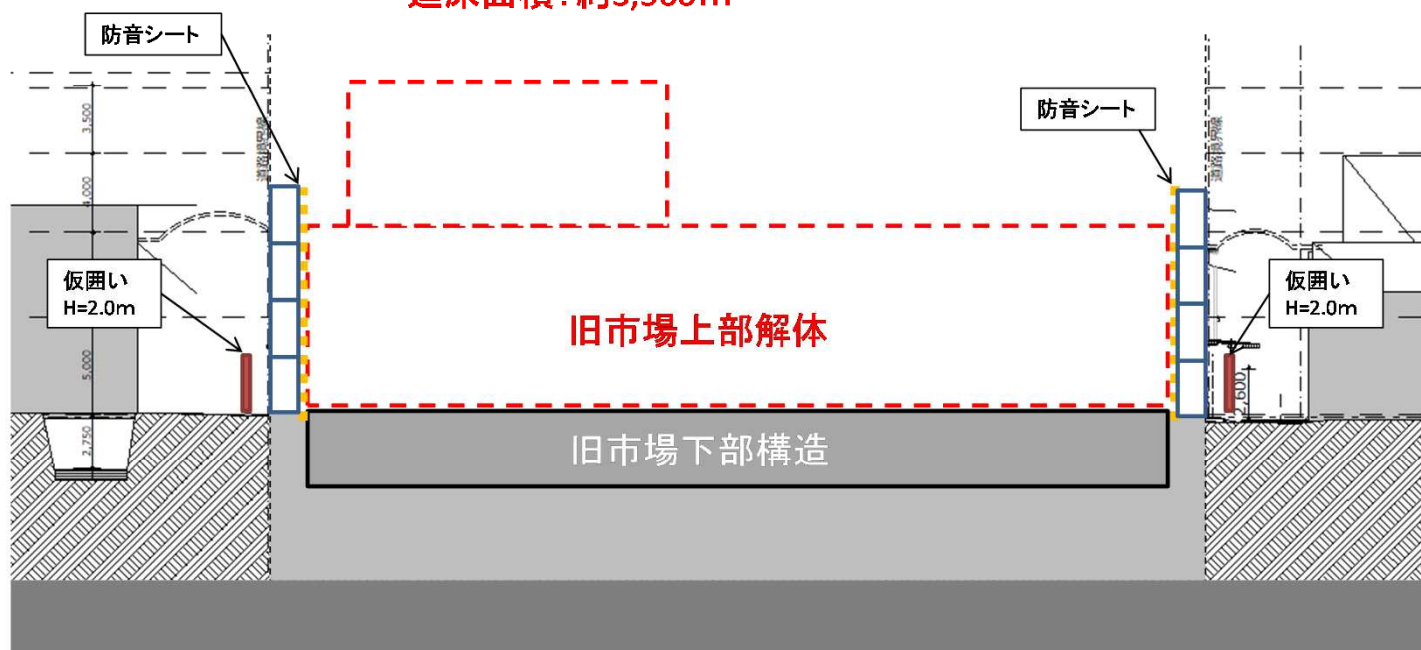
旧市場 地上部分の解体工事（2019年度）  
 構造：鉄骨鉄筋コンクリート造3階建て（一部4階）  
 延床面積：約3,500㎡

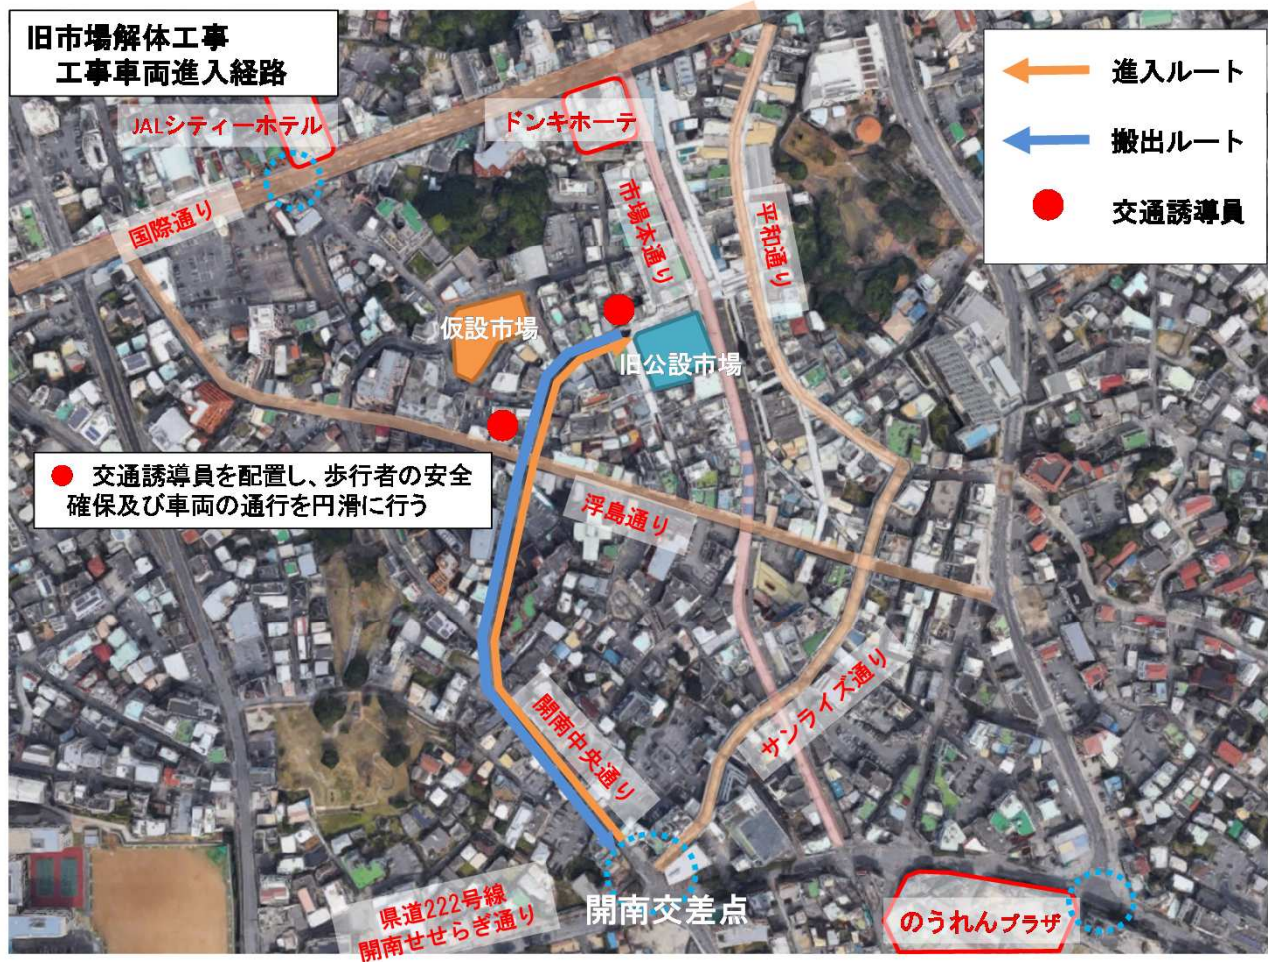
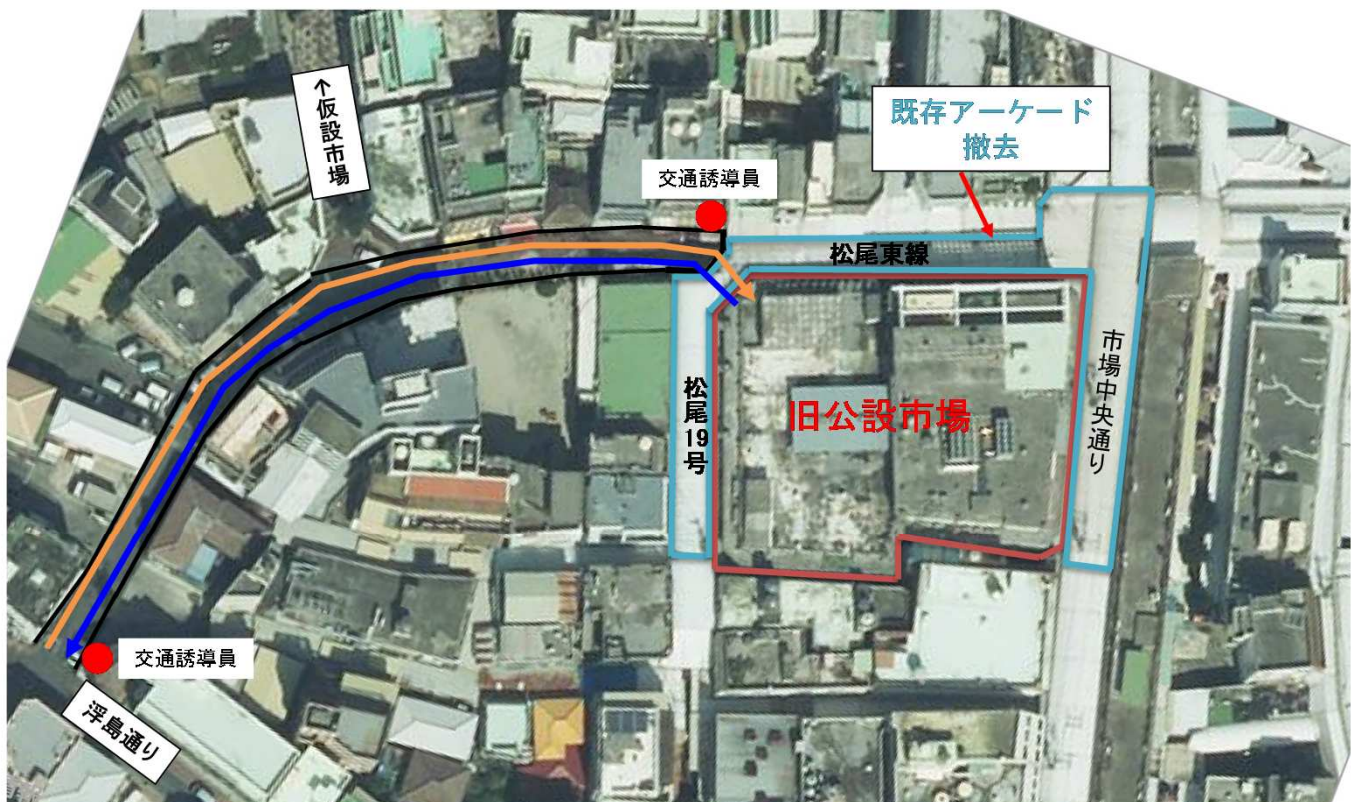
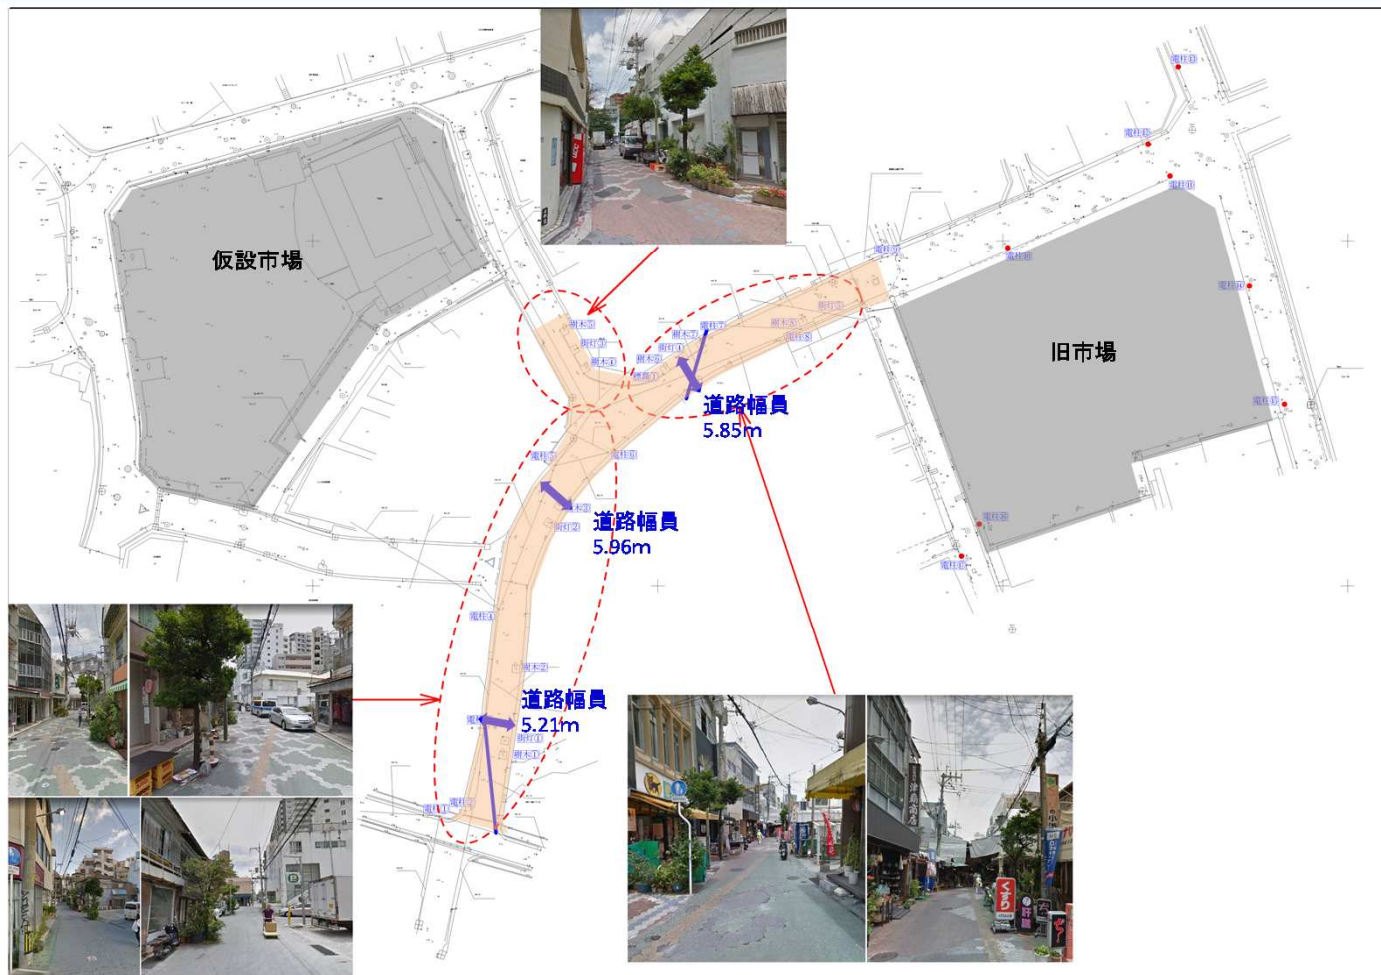
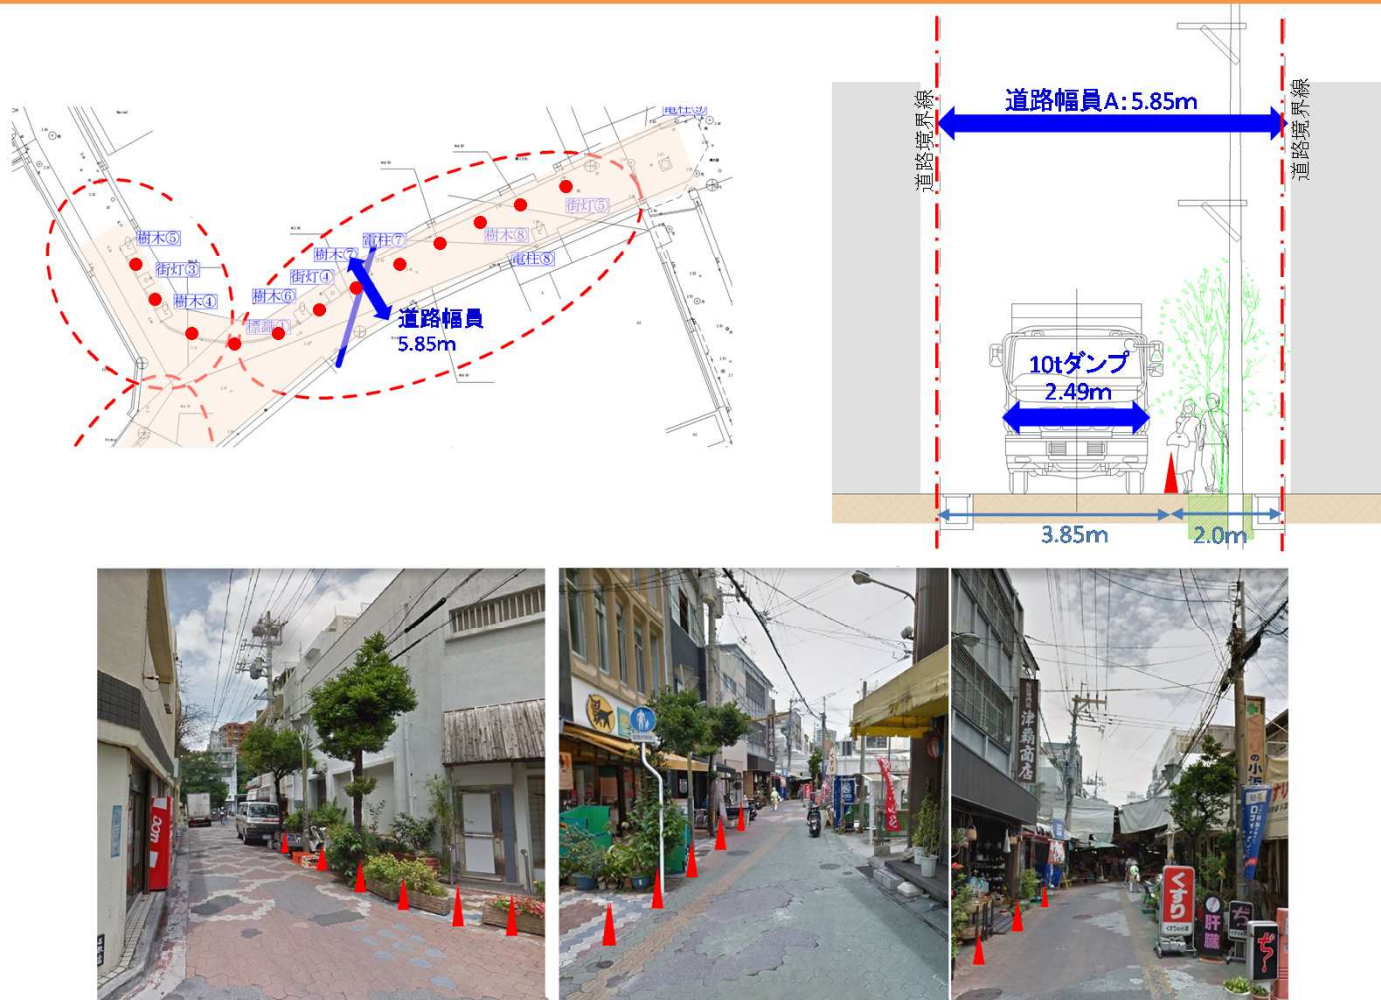
### (3) 工事車両の通路について

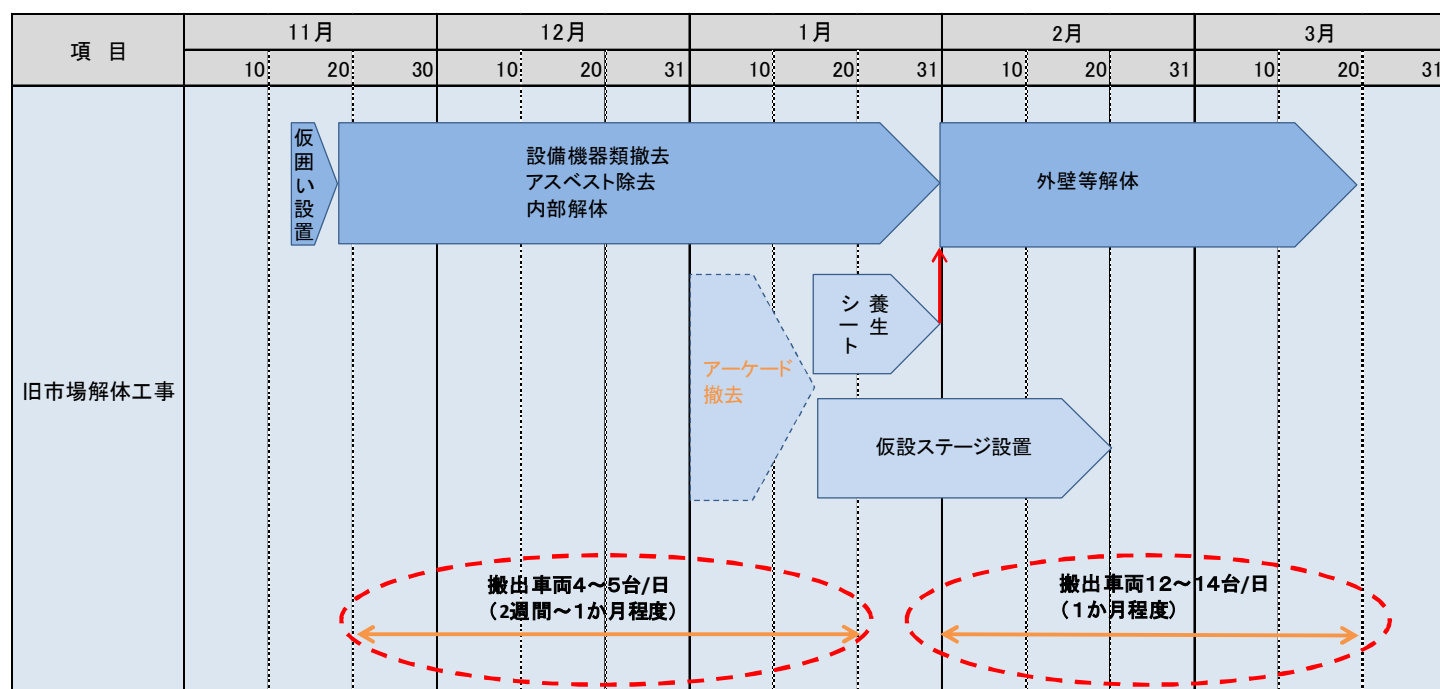
#### 工事搬出車両の通行量について

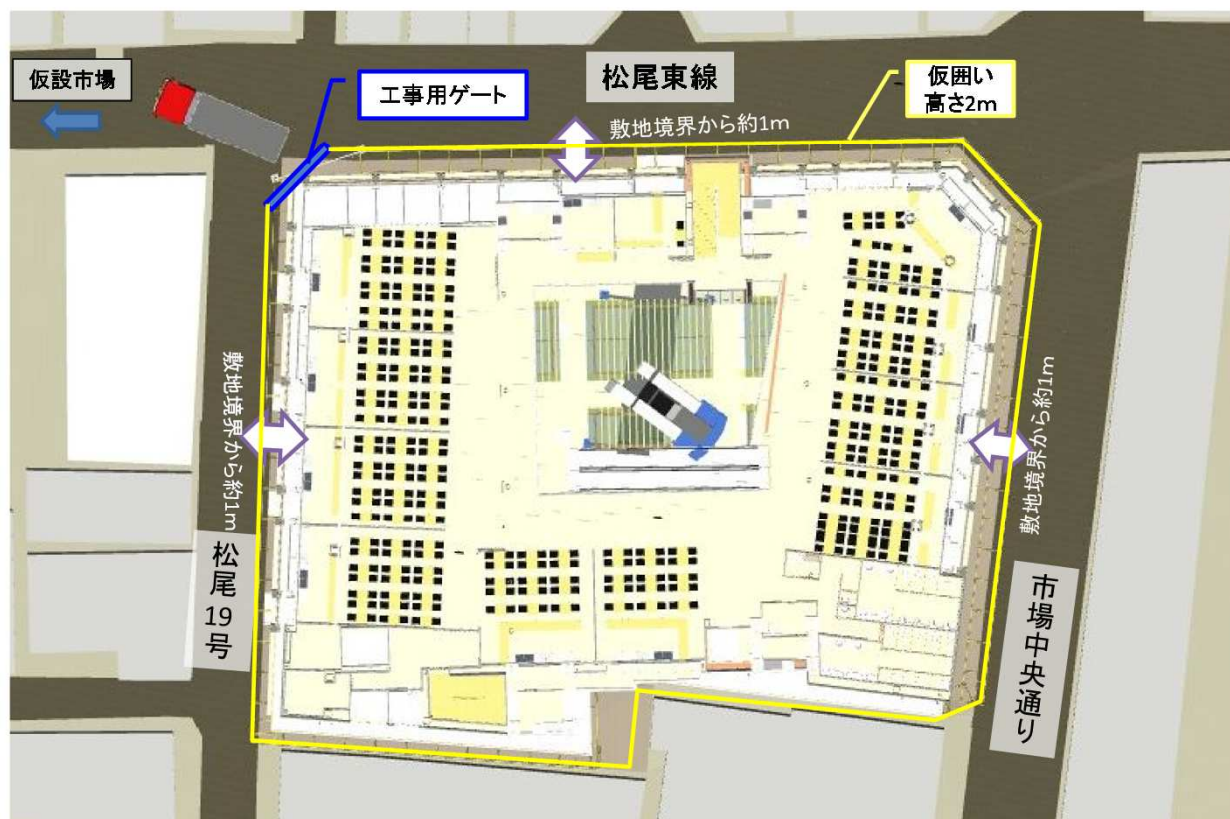
### (4) 工事期間中の仮囲いについて

敷地周囲に仮囲いを設置します。

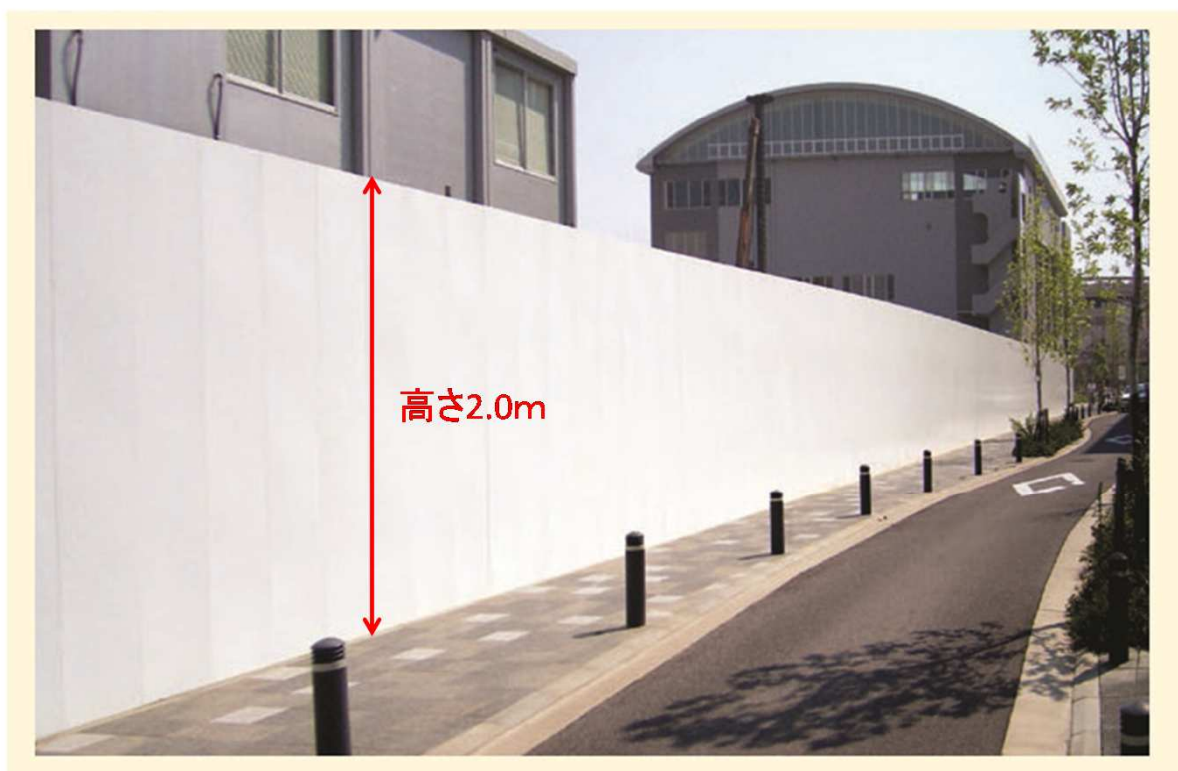
仮囲いの設置例(高さ2.0m)

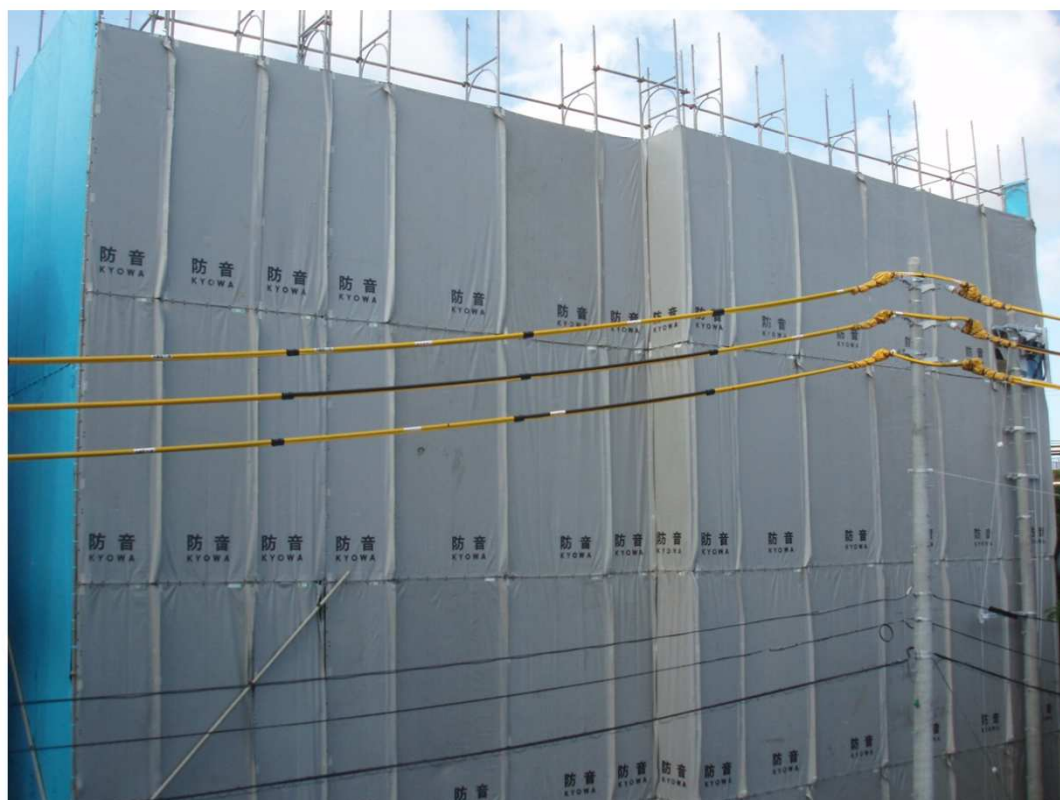
外部足場シート設置例(防音)

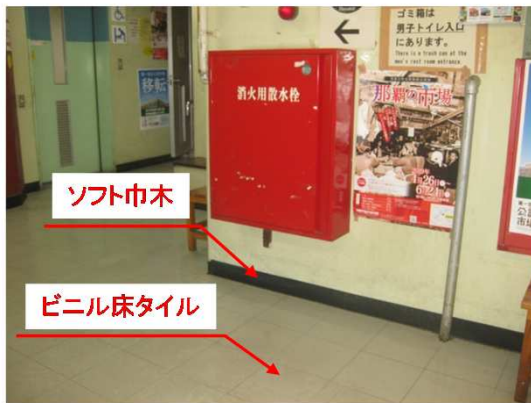
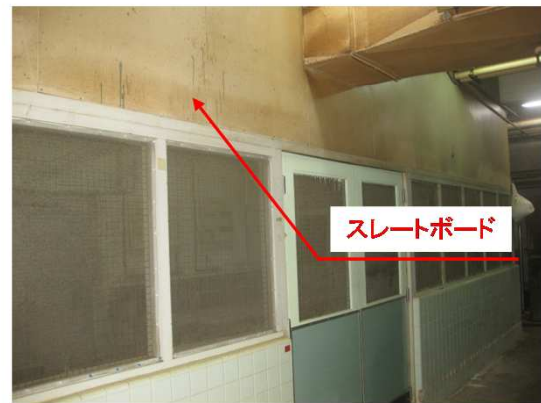
除去するアスベスト含有建材

- ・壁仕上材（スレートボード）
- ・床仕上材（ビニル床タイル、接着剤含む）
- ・巾木（ソフト巾木、接着剤含む）
- ・ダクトパッキン（設備機器）

※使用されているアスベスト含有建材は、成形された材料となっているため、破損等が無い限り空气中に飛散しません。

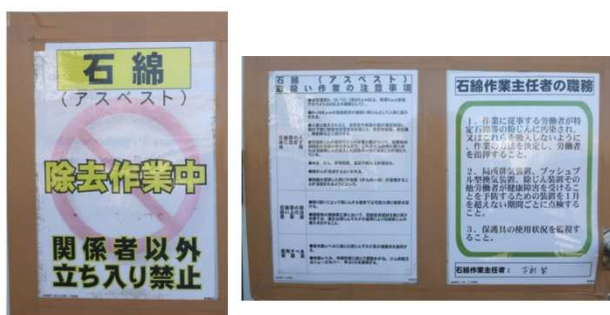
#### 掲示物設置(例)

- ・掲示物等の掲示
- ・作業場内の開口部等の養生
- ・アスベスト含有建材の湿潤化
- ・破損しないよう手ばらしによる除去
- ・作業場内の清掃

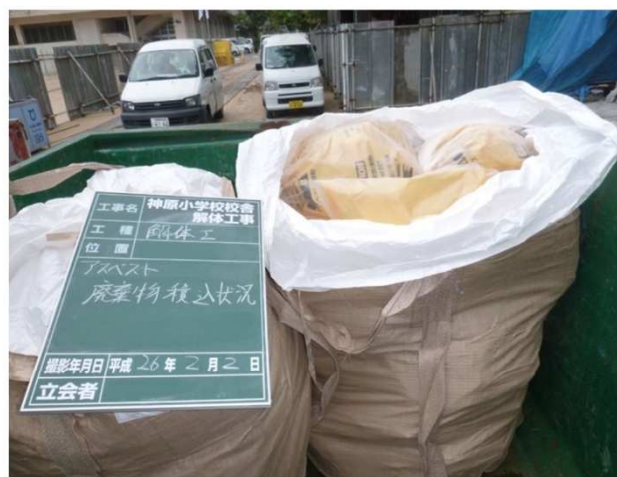
#### アスベスト含有建材積込

処分する建材等は二重に袋詰めを行い、産業廃棄物処分場へ搬出します。

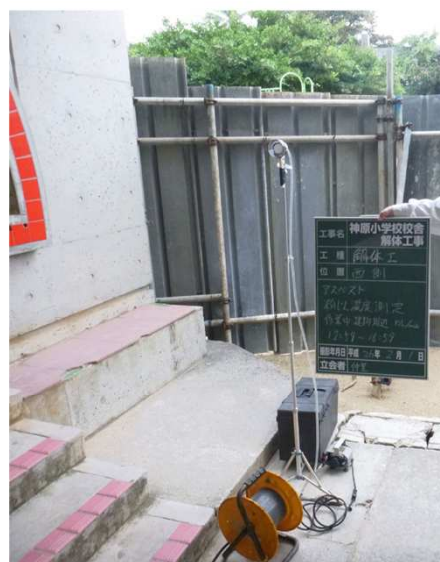
#### アスベスト粉じん濃度測定

作業前・作業中・作業後に、空気中のアスベスト粉じん濃度を測定します。

※周辺環境への影響確認のため、アスベスト繊維の空气中濃度測定を作業前・作業中・作業後に行います。

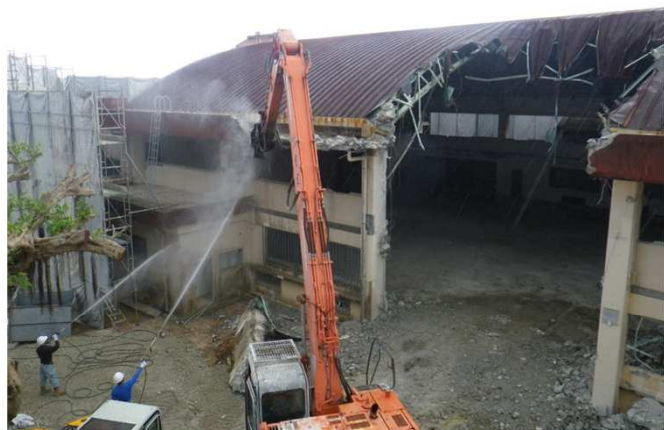
解体作業においては散水を徹底し、  
粉じんの飛散防止に努めます。

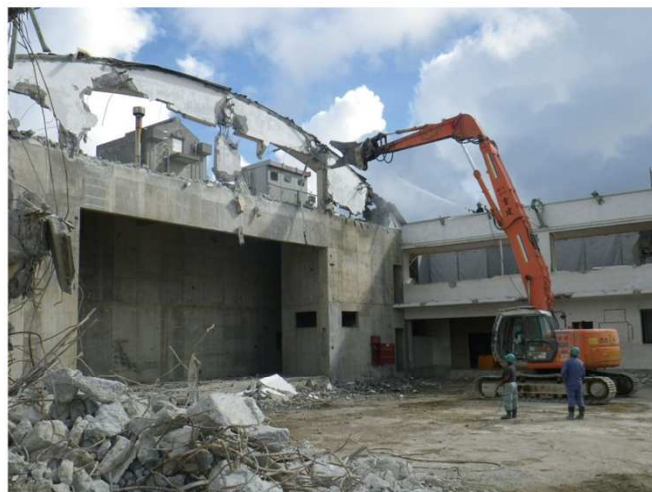
解体作業に使用する機械は、低騒音・  
低振動型の機械を使用します。

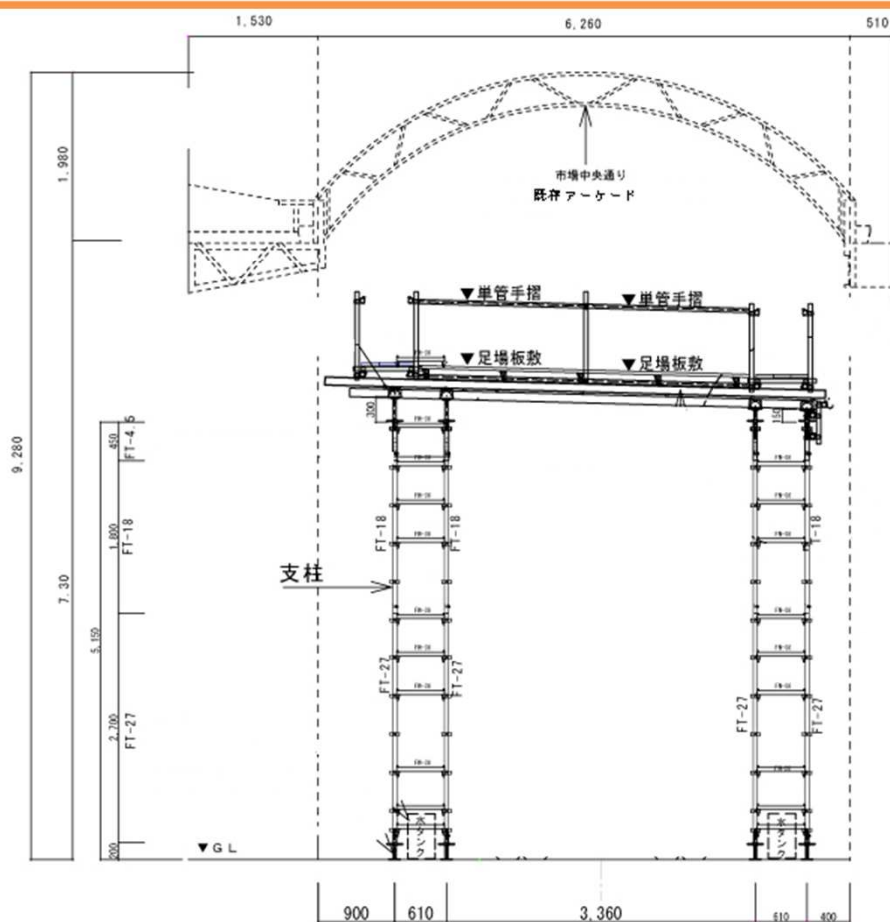
断面詳細図 S=1/50

## (9) 仮設ステージの設置について
