# 安全・安心な マンションのために

- 落ちる、転ぶ、滑る、をなくそう -

この冊子は、マンション管理組合の方向けに、マンション内での転倒や階段からの転落、高所からの落下という日常事故を予防することを目的として、国土技術政策総合研究所が運営する「建物事故予防ナレッジベース」※1 からマンションに関連する日常事故事例や対策を抜き出して、まとめたものです。

国土交通省 国土技術政策総合研究所

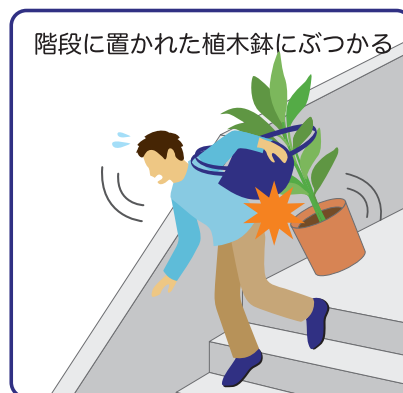
廊下や階段に物が置かれていると、それにつまづいて転倒したり、階段から転落する原因となります。小さい物であっても見えずにつまづいたり、足が引っかかりたりすることもあります。物が置いてある場合は撤去し、住民に物を置かないように注意喚起しましょう。

非常階段など避難経路に物が置かれている場合は、災害時の避難に支障をきたすことにもなります。

- ▶ 物が置かれている場合には撤去しましょう。
- ▶ 物を置かないようにチラシや掲示板で住民に注意喚起しましょう。
