平成 30 年度定期監査（工事監査）の結果について（公表）

# 平成 30 年度定期監査（工事監査）結果報告書

#### ○平成 30 年度 鏡原 20 号道路改良工事

## ○ 鏡原中学校屋内運動場及びプール改築工事（建築）

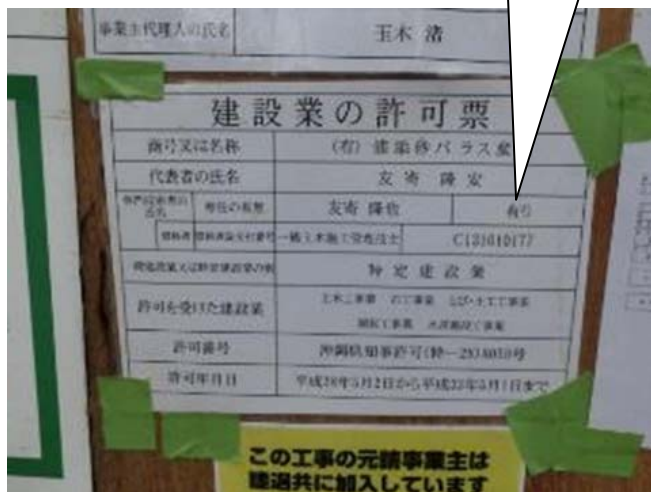
(建設業の許可票)

- (イ) 建設業の許可票に記載されている専任技術者の有無のところは、「有・無」ではなく、「専任・非専任」である。本工事は「専任」であるので訂正しておく必要がある。

「専任」又は「非専任」と記載する（建設業法第26条）。

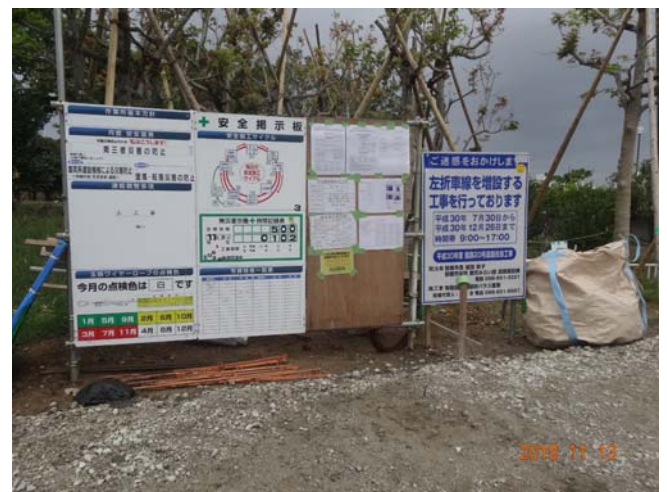
(建設業の許可票等の掲示物)

- (1) 現在、施工現場は、主に歩車道境界ブロックの設置が行われている状況であり、作業員は 7 名程度である。現場事務所は、施工現場より少し離れた位置にあり、事務所内は整理整頓されている。建設業の許可票、労災保険関係成立票、建設業退職金共済加入票、施工体系図、工事看板等の掲示物は、工事関係者及び公衆の見やすい位置に設置されており、取り付け状態も良好であることを確認した。

- (7) 施工体系図を確認したところ、「監理技術者」と「主任技術者」の両方が記載されていた。本工事は、主任技術者の配置であるため、監理技術者は削除しておく必要がある。

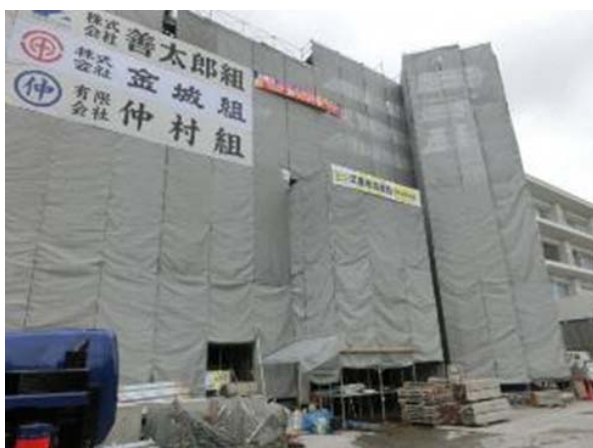
(全景)

現在、施工現場は、基礎工事が完了し、上部躯体工事が行われている状況であり、作業員は 50 名程度である。12 月初旬には、上部躯体のコンクリート打設を予定しているとのこと。建設業の許可票、労災保険関係成立票、建設業退職金共済加入票、施工体系図、工事看板等の掲示物は、工事関係者及び公衆の見やすい位置に設置されており、取り付け状態も良好であることを確認した。

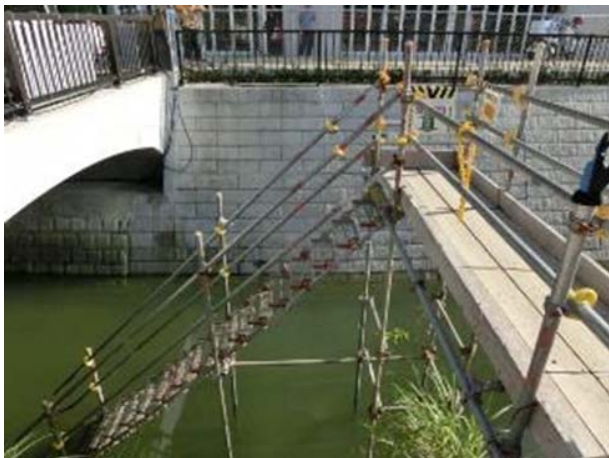
(昇降階段)

本工事は、磁気探査より多量の異常点が確認され（232 点）、その調査に時間を要したため、工程が若干遅れている状況である。今後、厳重な工程管理が必要である。加えて、本施工現場は、作業スペースが狭いため、車両接触事故に注意されたい。また、河川内に設置している昇降階段は、使用前点検を実施されたい（仮設工の事故は非常に多い）。
