令和7年度定期監査（工事監査）の結果について（公表）

令和7年度定期監査（工事監査）結果報告書

○令和6年度9工区三原地内公共下水道（雨水）工事

○安岡中学校長寿命化予防改修工事（建築1工区）

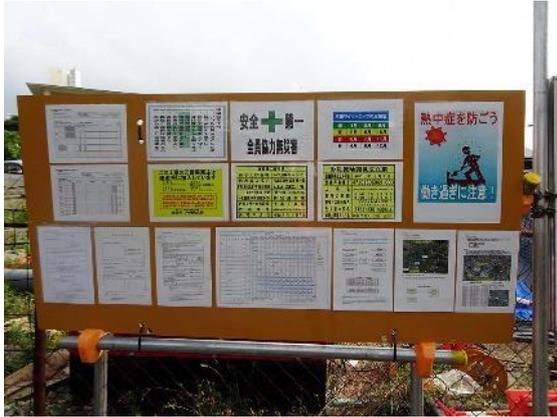
写真1 建設業法の遵守状況

建設業法で定められている標識の掲示は完備しており、安全看板類・立入禁止措置などに問題はない。施工体制台帳は整備されており、監理技術者等は適正に配置されている。また、各種承諾図書、工事記録写真等の請負人提出書類も整備されている。

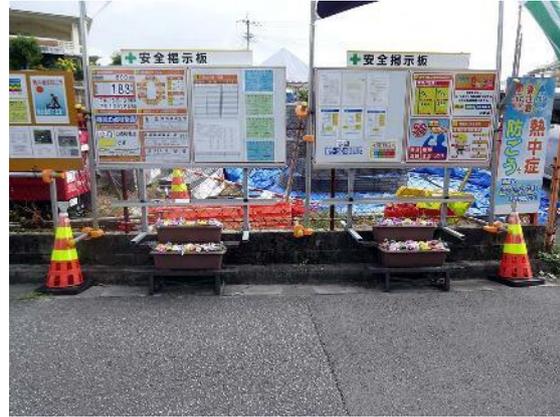
写真2 現場内の整理整頓状況

現場の整理整頓もされており、品質管理上、良い状況である。

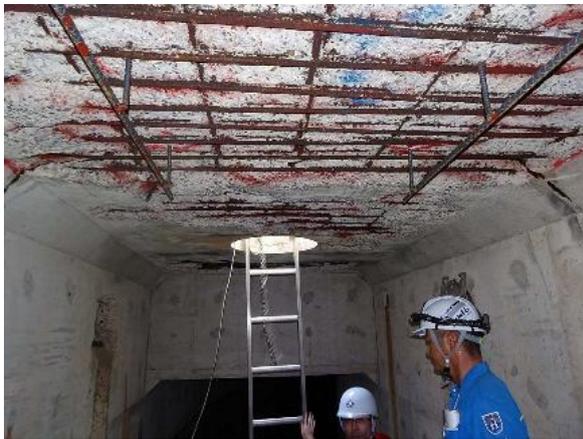
写真3 更生前の劣化損傷状況

那覇市の下水道は分流式で、本工事は対象は、雨水幹線である。第5次那覇市総合計画の施策53「公共下水道を整備促進し、安全安心なまちをつくる」では、「既存の下水道施設については、予防保全型施設管理を強化し、老朽施設の計画的かつ効率的な改築を実施します。」と記されている。具体的には、標準的な耐用年数50年を超える管路施設が急激に増加し、老朽化による破損などの不具合の発生が懸念されている。

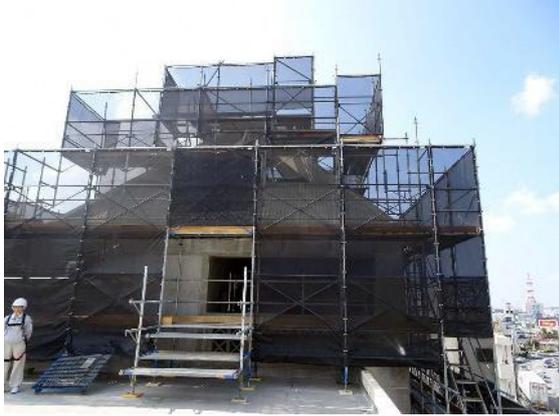
写真9 屋上部足場設置状況

本工事において、足場の上で資材や道具の荷降ろし作業中に、荷揚げ・荷降ろし用装置を取り込もうとした際に、装置と共に転落し、作業員が亡くなる事故が発生した。受注者からの事故報告によれば、事故の主な原因としては、作業員はハーネス（墜落制止用器具）を使用していなかった、重い機材の取り込みを一人で行っていた、足場手すりを外して作業を行っていたということであった。

当該現場で後記(7)記載の事故が発生したことについては、次にあげるような改善点が考えられるので、実施していただきたい。

- ・単独作業の禁止
- ・無資格者の作業範囲の限定指示

今後このような事故が発生しないよう、今回の事故原因を究明したうえで、再発防止策の検討を行い、安全管理対策の一層の強化に努めていただきたい。

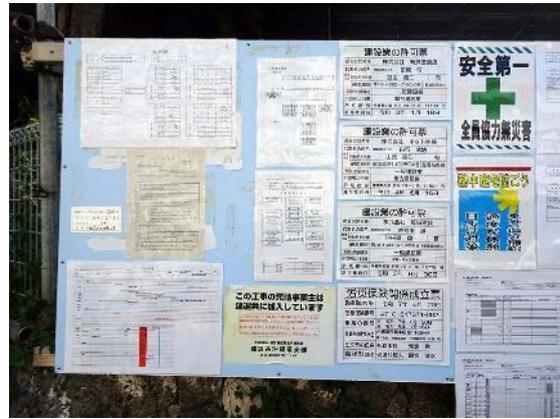
写真12 建設業法の遵守状況

建設業法で定められている標識の掲示は完備されている。

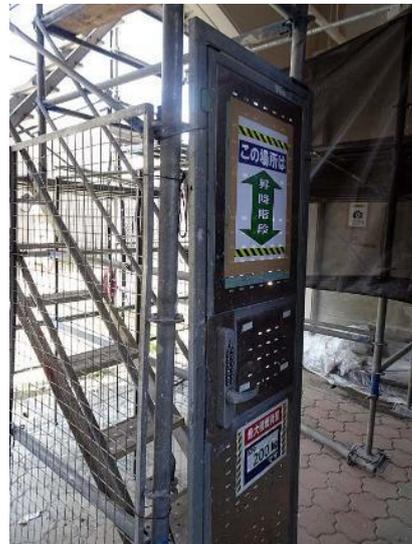
写真14 立ち入り禁止措置

現場調査の結果については、立ち入り禁止措置に関して、工事現場と学校関係者との距離は近く、生徒・教師らの動線を優先することになるが、完全な分

離は困難である。そのなかで、「立ち入り禁止」看板やチェーンなどでの隔離方法について検討することが望ましい。

現場の整理整頓も行われており、材料置場の表示も確認した。ただし、置場に何が置かれているかの表示がなく、表示することが望ましい。また、学校関係者と工事関係者の動線表示に関して、「立ち入り禁止」の表示と進入禁止の措置が望まれる。

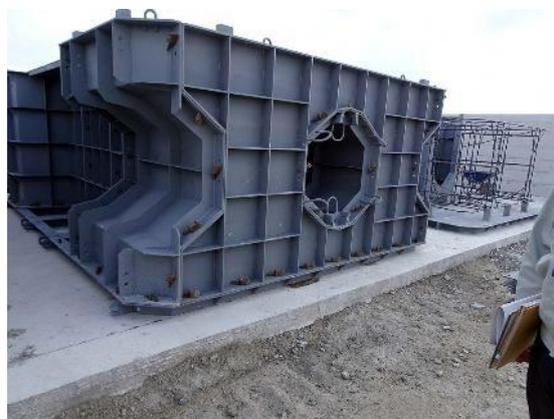
写真18 型枠外景及び均しコンクリート

品質管理の面では、施工承諾によって施工面に均しコンクリートを敷設して平坦性を確保した。このことによって、型枠の歪みが防止できるとともに、雨天時のぬかるみ対策も不要になる。

設計において、ブロック製作の型枠は現況地盤の上に設置されることになっているが、受注者からの施工承諾の協議により、型枠の歪み防止や雨天時のぬかるみ対策として、型枠の設置面に均しコンクリートを打設し、平坦性を確保している。そのような対応は、品質管理の上で効果的である。

今後は、設計計画の段階から、現場の状況を勘案し、型枠の平坦性が確保できるような設計を検討されたい。

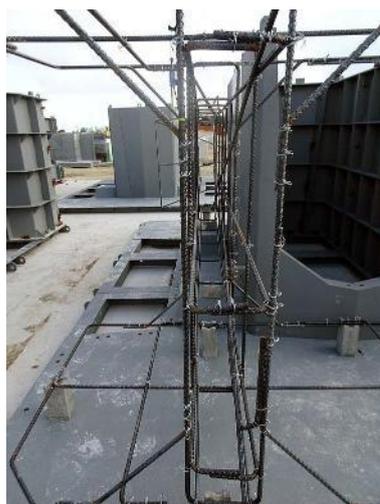
写真19 鉄筋組立状況

ブロック製作においては、打設前の鉄筋防錆剤の塗布、打設後のコンクリート養生剤（サンマテラーアクアバンク※）を施工承諾を受けて使用している。これは、品質管理上、優れた管理方法である。

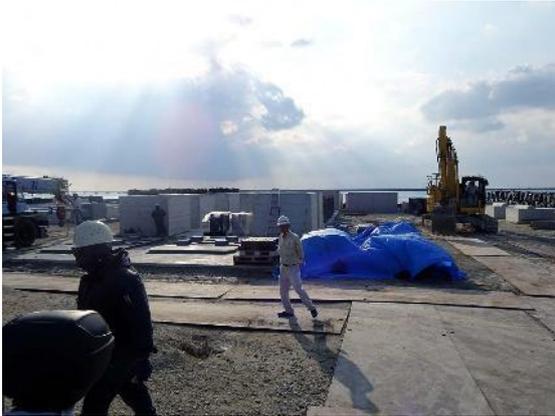
写真21 現場内の整理整頓

現場の整理整頓も行われており、材料置場の表示も確認した。

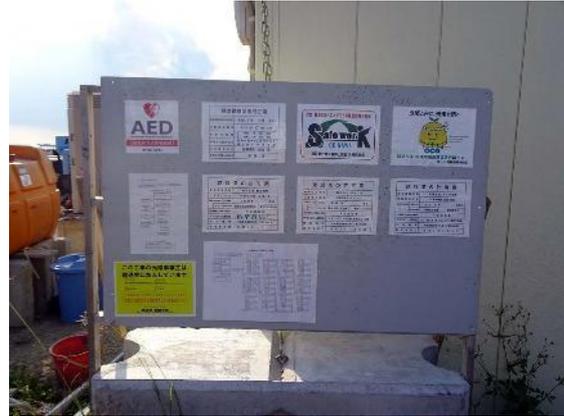
写真22 関係法令に基づく掲示物状況

建設業法で定められている標識の掲示は完備しており、安全看板類などに問題はない。施工体制台帳は整備されており、監理技術者等は適正に配置されている。また、各種承諾図書、工事記録写真等の請負人提出書類も整備されている。
