| | | 課題と対策(案) | |

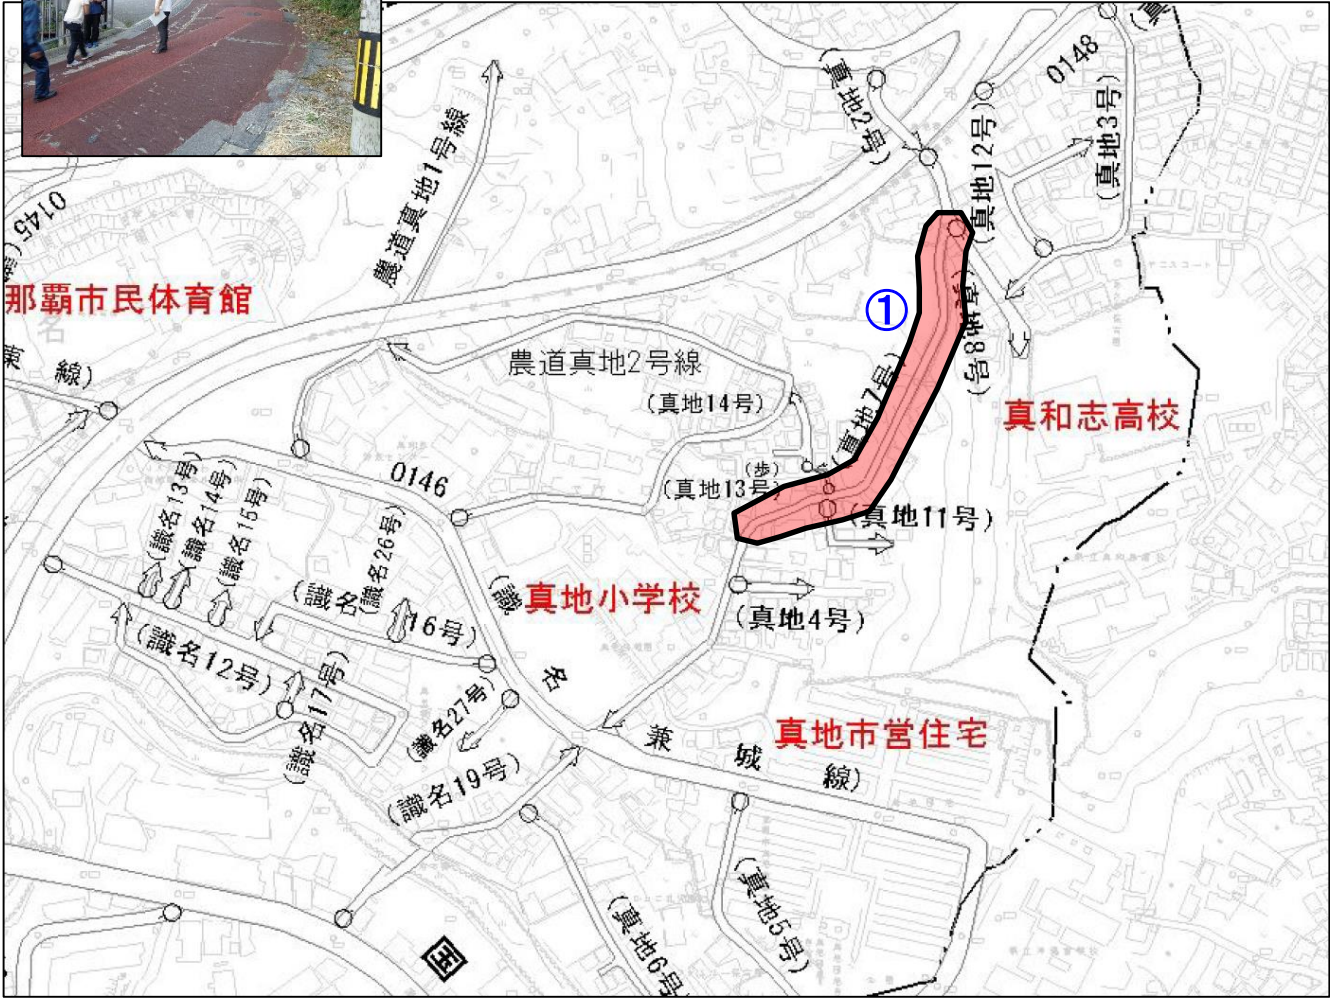
| | | 課題と対策(案) | |
|---|---|---|---|
| ① | 道管 | 課題 | <ul style="list-style-type: none"><li>・白線が消えかかっている。</li><li>・急坂で車の往来時危険を伴う。</li></ul> |

| | | 課題と対策(案) | |
|---|---|---|---|
| | | 対策(案) | <ul style="list-style-type: none"><li>・外側線の塗り直し</li><li>・舗装の補修</li><li>・滑り止めタイプのグレーチングへ取替</li></ul> |
