旧第一牧志公設市場解体工事説明会

令和元年11月6日(水)

那覇市 経済観光部 なはまち振興課 第一牧志公設市場建設室

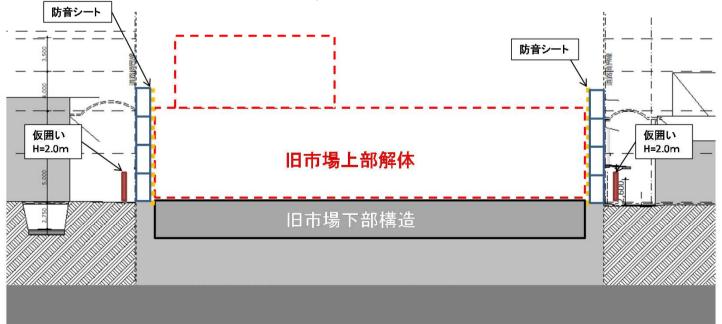
(2)解体工事の概要について

旧市場 地上部分の解体工事(2019年度)

構造:鉄骨鉄筋コンクリート造3階建て(一部4階)

延床面積:約3,500m

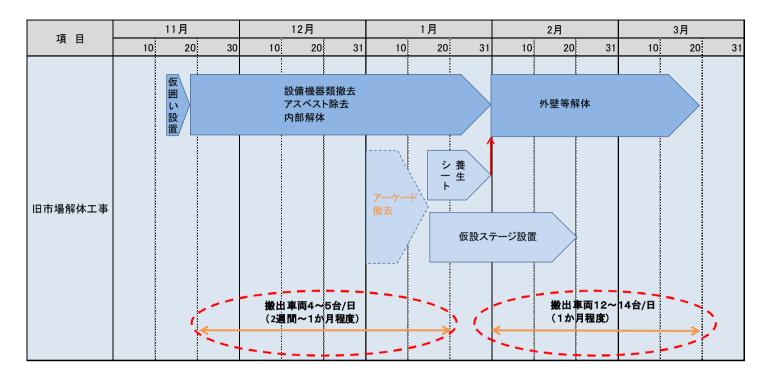
工事搬出車両の通行量について

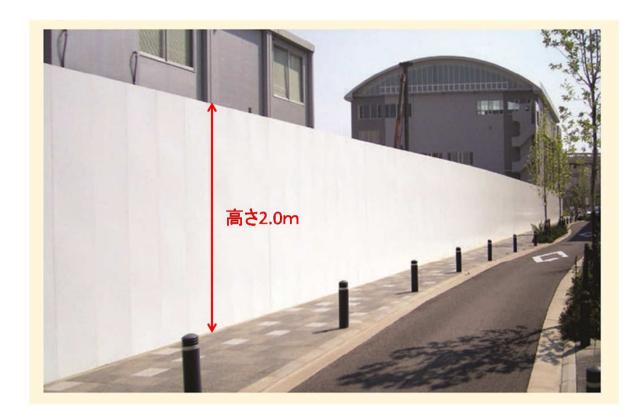
仮囲いの設置例(高さ2.0m)

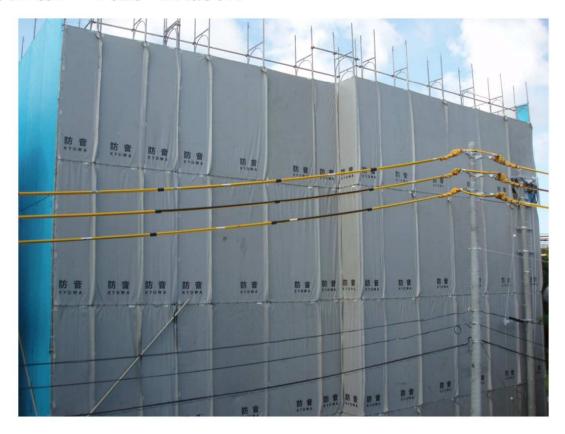
外部足場シート設置例(防音)

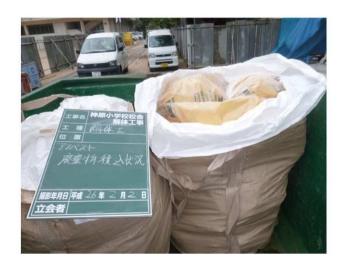
アスベスト含有建材積込

処分する建材等は二重に袋詰めを行い、 産業廃棄物処分場へ搬出します。

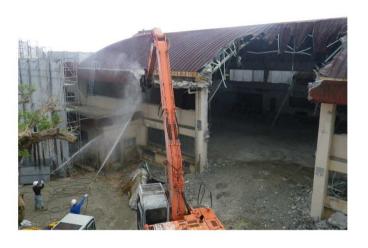
建物解体作業(例)

解体作業においては散水を徹底し、粉じんの飛散防止に努めます。

解体作業に使用する機械は、低騒音・ 低振動型の機械を使用します。

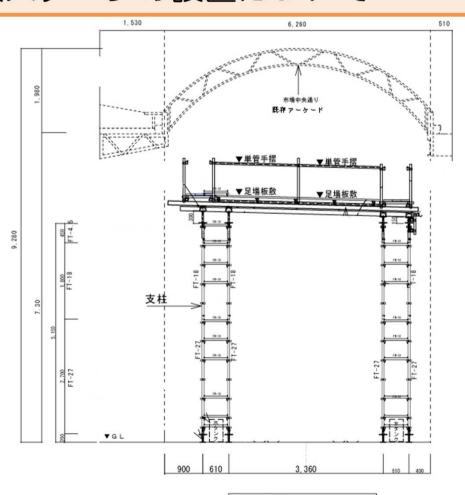
断面詳細図 S=1/50
